III SEMINÁRIO NACIONAL SOBRE URBANIZAÇÃO DE FAVELAS - URBFAVELAS  
Salvador - BA - Brasil

CARÊNCIAS HABITACIONAIS EM MORADIAS AUTOCONSTRUÍDAS: ESTUDO DE CASO EM  
CARUARU-PE

## **Carências habitacionais em moradias autoconstruídas: estudo de caso em Caruaru-PE**

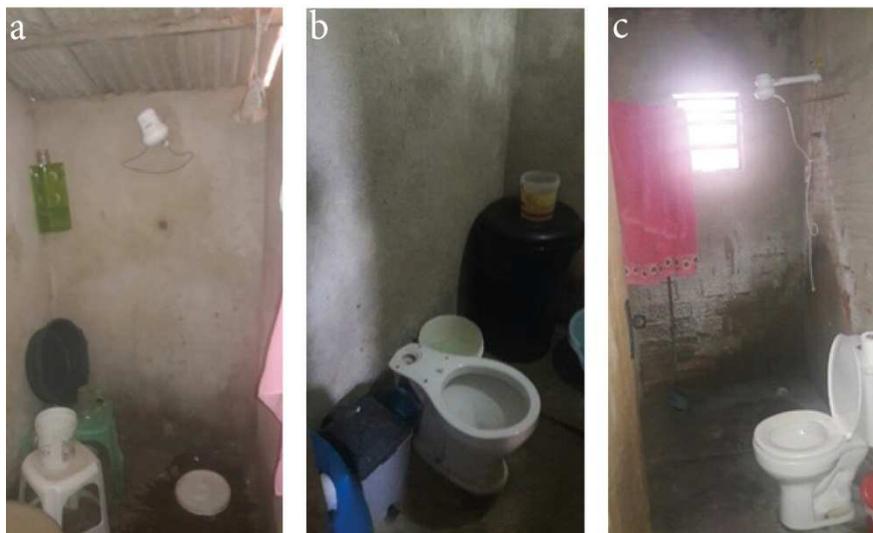
Figura 3 - Banheiros residências vistoriadas.

Na Figura 3 (a, b e c), observa-se três exemplos muito recorrentes durante as vistorias. Banheiros sem revestimento ou proteção contra a umidade acarreta problemas de umidade mofo e infiltrações.

outros dispositivos para escoamento da água e tubulações aparentes que apresentavam vazamentos (Figura 3a e 3c).

A ausência do revestimento nos banheiros (Figuras 3 e 4) acarreta uma alta taxa de mofo e fungos. Foi detectado problemas de umidade ascendente e de infiltração (ZANONI, 2015), principalmente nos quartos, salas e banheiros. Este fato pode corroborar com a presença de doenças respiratórias. O mofo é um problema grave porque sua taxa de crescimento tem sido associada a várias doenças, em especial às respiratórias como bronquite, pneumonia, entre outras (PATINO, SIEGEL, 2018).

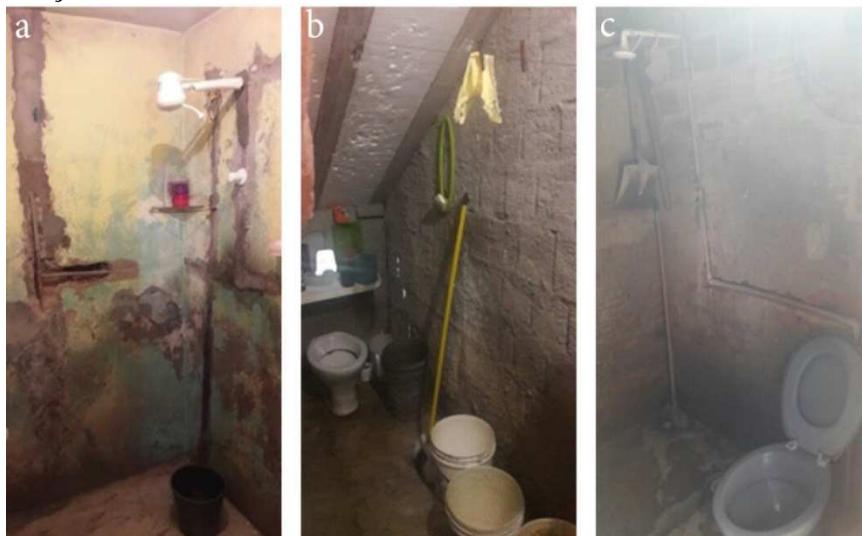
Figura 4 - Instalações hidrossanitárias.

Observa-se ainda sanitários que não estavam ligados à tubulação hidráulica e são acionados com baldes d'água pelos próprios usuários (Figuras 4a e 4c), ausência de ralos ou

Com relação ao funcionamento das instalações hidrossanitárias, apesar de ter um resultado satisfatório na análise quantitativa, quando analisados sob o viés qualitativo constata-se que a presença de determinado equipamento não caracteriza o seu bom funcionamento. Esse fato também ocorreu na análise das instalações elétricas e cobertura, pois as moradias possuíam as luminárias, tomadas e telhado, porém não funcionavam adequadamente.

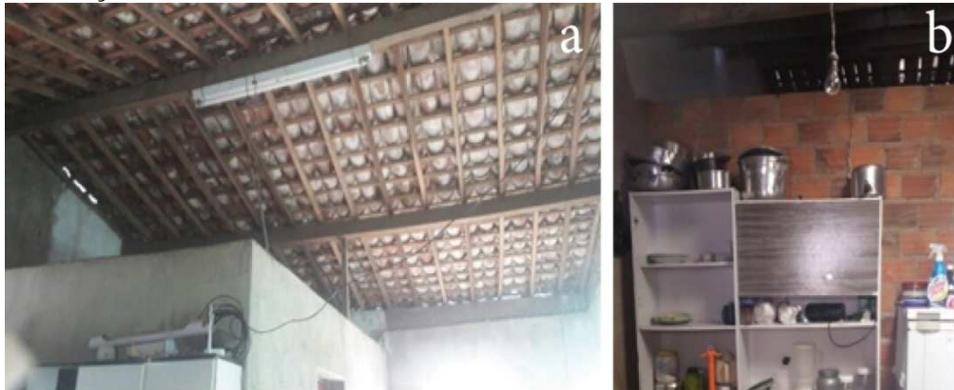
Figura 5 - Instalações elétricas moradias vistoriadas.

Na Figura 5, observa-se algumas imagens sobre a situação das instalações elétricas nas moradias vistoriadas. Em especial, nas moradias com telha cerâmica, as luminárias são instaladas diretamente na estrutura do telhado ou suspensas, e quando chove, conforme relatos de alguns moradores, ocorrem pequenos curtos circuitos. Além disso, muitas moradias não apresentam quadros de energia e nem distribuição por circuitos.

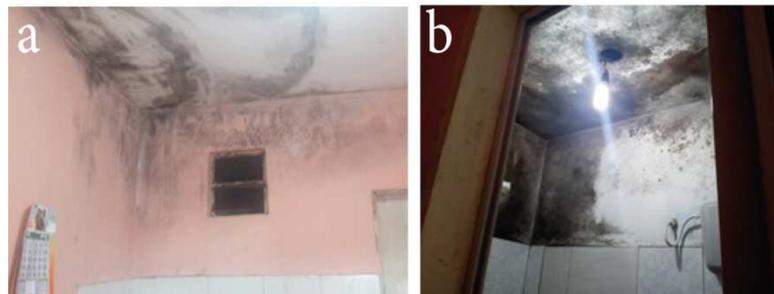
Figura 6 - Infiltração e umidade.

Na Figura 6 apresentam-se fotos que demonstram alguns exemplos de percolação devido à falta de impermeabilização do subsolo e problemas de vazamento da cobertura que acabam provocando bolor nas paredes. As situações variam desde um grau leve de bolor (Figura 6c) até situações de muito mofo (Figura 6a e 6b). Foram detectados problemas de impermeabilização em diversas moradias que foram vistoriadas. Não foi possível levantar a quantidade exata porque não havia nenhuma pergunta no formulário eletrônico sobre presença de umidade nas unidades habitacionais.

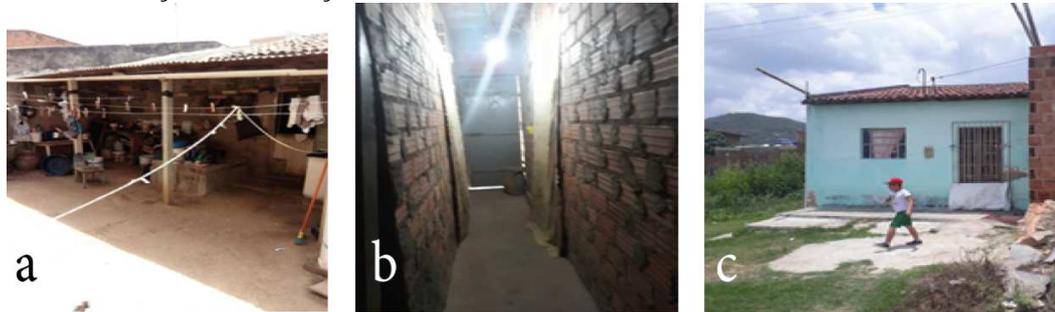
Figura 7 - Iluminação e ventilação.

Como a maioria das casas era geminada, observa-se uma carência de aberturas para ventilação e iluminação. A maior parte só possui uma porta e uma janela na fachada frontal (Figura 7c), sem nenhum prisma para ventilação. Quando possuem aberturas, são muito pequenas, criando problemas de iluminação no interior das residências que acabam tendo que ficar com a luz acesa durante o dia (Figura 7b).

Outro agravante é o baixo pé direito das moradias (Figura 7a) que potencializa o problema da iluminação e ventilação, além de piorar o conforto térmico no interior das edificações.

As carências observadas acerca da iluminação e ventilação dos imóveis (Figura 7), não atendem o mínimo para uma renovação do ar higiênica e iluminação mínima, comprometendo assim, a qualidade ambiental interna da edificação. Segundo a NBR 15.575-4 (ABNT, 2013), para o município de Caruaru, a abertura para ventilação deve ser igual ou maior a 8% da área do piso, requisito pouco utilizado nas moradias autoconstruídas de baixa renda.

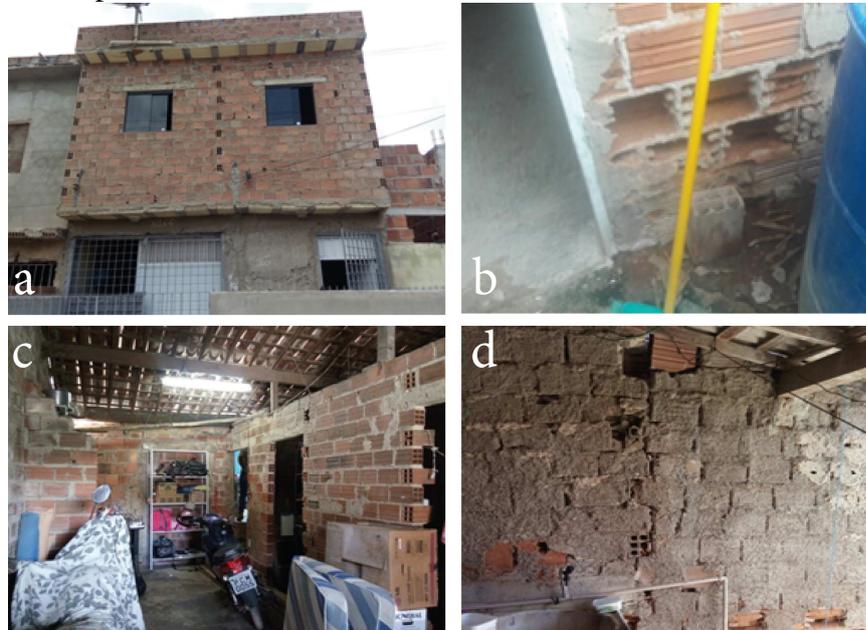
Figura 8 - Trincas e problemas estruturais.

Diversas habitações vistoriadas, inclusive de dois pavimentos, eram de alvenaria autoportantes, entretanto, grande parte não foi dimensionada para tal, por essa razão apresentam trincas (Figura 8d) e deformações. Na Figura 8a observa-se deformação na laje da marquise projetada em balanço, sobre a qual foi assentada as paredes de alvenaria do segundo pavimento. Essa situação apresenta risco estrutural, principalmente decorrente do peso elevado da alvenaria que descarrega a carga na extremidade de uma laje que se projeta em balanço. Outra manifestação patológica muito recorrente pode ser observada na Figura 8b, onde ostijolos perderam massa devido à falta de manutenção do revestimento e a presença de umidade na base da parede.

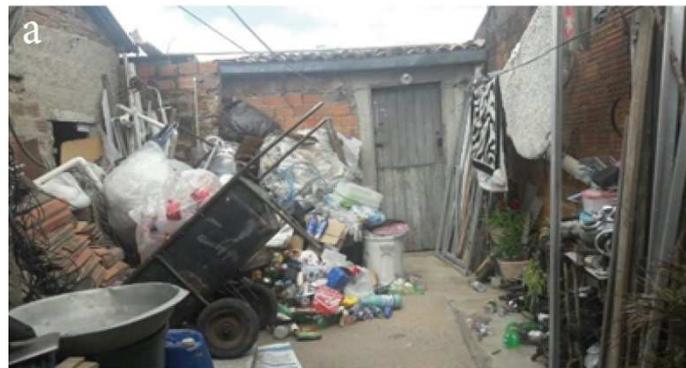
Figura 9 - Entulho no interior dos lotes.

O acúmulo de lixo e entulho no interior dos lotes também foi um problema recorrente verificado durante as vistorias. Muitos moradores, mesmo aqueles que não trabalham com reciclagem, acumulavam diversos materiais nos quintais e áreas, conforme pode ser observado na Figura 9.
