ANÁLISE DE RISCO GEOLÓGICO-GEOTÉCNICO DA OCUPAÇÃO ESPERANÇA, OSASCO-SP.

Sessão Temática: ST04. Ambiente construído, tecnologia e sustentabilidade

PIGNONI, Raíssa¹; Graduação em Engenharia Civil; Instituto Federal de São Paulo

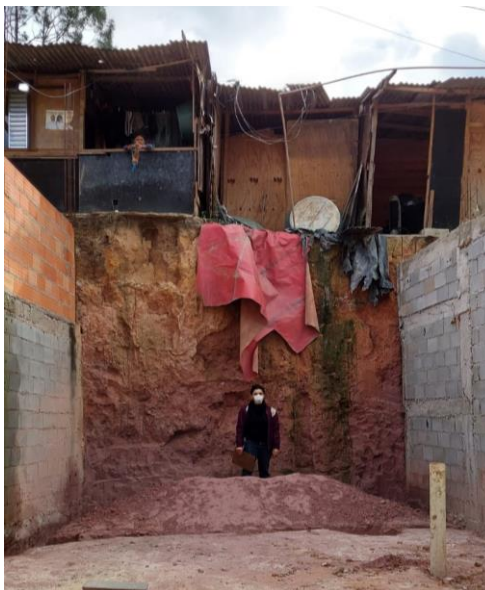
Figura 12: Corte a 90° de talude em um lote na Est. Portugal

Ao fazer a análise da carta de declividade do setor C (Figura 10) gerada em julho de 2021 com base do LEPAC de 2018 disponibilizado pela PMO, podemos afirmar de maneira geral que a área possui grande declividade. Apesar da macrozona, naturalmente apresentar grandes inclinações, a Figura 9 apresenta que a ocupação está inserida numa região de baixa suscetibilidade a escorregamentos, de acordo com os critérios de descrição de indicadores destrutivos das edificações indicados no Anexo 2, e não apresenta suscetibilidade de ocorrer inundação por estar afastada e a cotas bem acima dos cursos de água existentes. Dessa forma, o processo de deflagração do escorregamento é agravado principalmente por causa das interferências antrópicas dos moradores, conforme mostra a Figura 12.

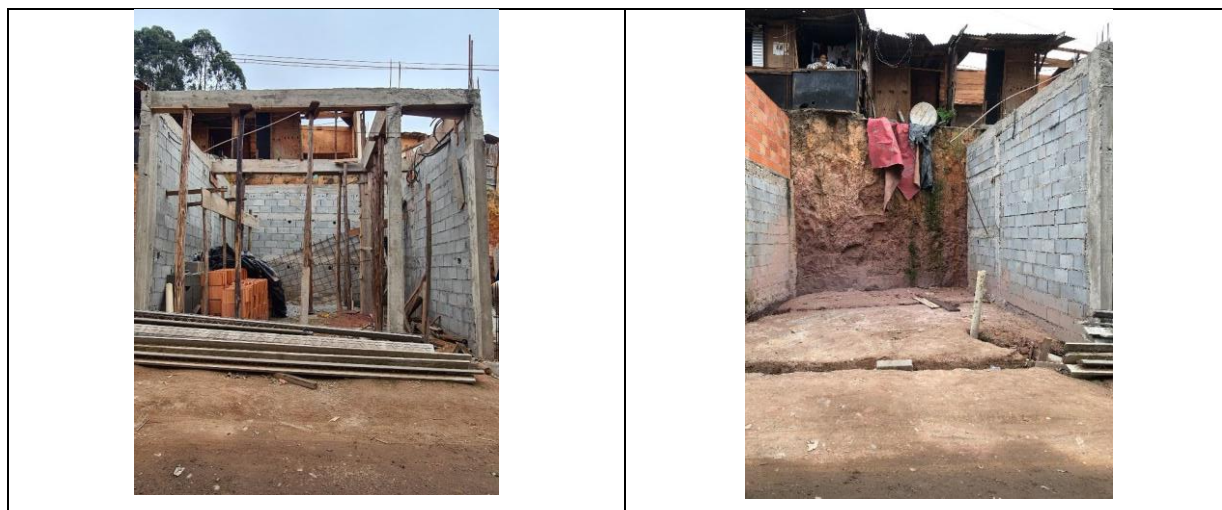
Figura 14: Lote B_19 e B_20

A classificação de risco da Área 1 está relacionada à escavação do solo para abertura de espaço para construção de casas de alvenaria no nível da rua, formando taludes de cortes de aproximadamente 3,00 m e inclinação de 90° sem cobertura ou contenção adequada, ocasionando um risco iminente de escorregamento. Nesta área 1 localizam-se os lotes lindeiros à Estrada Portugal (Figura 13).

Há três processos atuantes na área (A1) dos tipos (3), (4) e (5), sendo o último risco “Muito Alto” que será abordado neste estudo de caso. O Anexo 2 apresenta indicadores de processos destrutivos nas edificações e níveis de risco. No processo do tipo (5) envolve duas moradias (Figura 14), são encontradas situações geotécnicas e hidrológicas relevantes, as edificações não contam com contenções e/ou estruturas de drenagem construídas. As casas consolidadas são de alvenaria, logo possuem baixa vulnerabilidade. Nesta área, há lotes vazios, porém estão em vias de serem construídas moradias de alvenaria.

Na A1 foram executados cortes para aumentar o aproveitamento do lote, entretanto não foram previstas cobertura, contenção e drenagem adequadas para a estabilidade do solo. Nas condições existentes, é provável a deflagração de eventos destrutivos (escorregamentos) durante episódios de chuvas intensas e prolongadas, no período compreendido por uma estação chuvosa. Dado este cenário, recomenda-se executar muro de arrimo de alvenaria ou talude chapiscado com caixão perdido com sistema de drenagem e microdrenagem como o sugerido na Cartilha de Melhorias Habitacionais (AMBIENTE TRABALHOS, 2021c) dimensionado adequadamente para a situação. Somada a esta contenção, é igualmente importante o disciplinamento das águas servidas de maneira correta às galerias de drenagem e limpeza de materiais descartados de forma incorreta. Em último caso, se mantido o cenário, recomenda-se a necessidade de remoção da edificação ou parte dela.

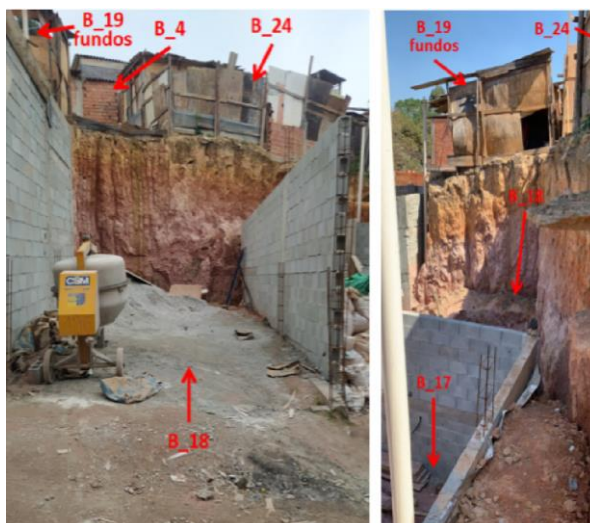
Figura 16: Lote B_24

A classificação de risco da Área (A2) está relacionada às moradias de madeira com alta vulnerabilidade que estão na crista dos taludes de corte feitos na A1 ocasionando o risco iminente de escorregamento. Nesta A2 localizam-se os lotes que estão imediatamente acima dos taludes de aproximadamente 3,00 m escavados a 90° para abrirem espaço para casas de alvenarias lindeiras à Estrada Portugal (Figura 15).

Há três processos atuantes na A2 dos tipos (3), (4) e (5), sendo o último risco “Muito Alto” que será abordado neste estudo de caso. No processo do tipo (5) envolve uma moradia (Figura 16), onde também são encontradas situações geotécnicas e hidrológicas relevantes. A casa consolidada é de madeira, logo possuem alta vulnerabilidade.

Na A2 há moradias de madeira que foram construídas sobre a crista do talude de corte escavado em A1. Há ausência de fundação, pilares e vigas e utilização de materiais reutilizados pouco duráveis e não estanques; e uma cobertura que não garante a estanqueidade às chuvas. Nas condições existentes, é provável ocorrência de eventos destrutivos (escorregamentos, deslizamentos) durante episódios de chuvas intensas e prolongadas, no período compreendido por uma estação chuvosa. As mesmas recomendações sugeridas para a A1 poderão ser usadas para mitigar o risco na A2. Recomenda-se também a não ocupação do lote inteiro, prevendo um recuo imediatamente próximo ao talude de corte. Assim como em A1, se mantido o cenário, recomenda-se a necessidade de remoção da edificação ou parte dela.

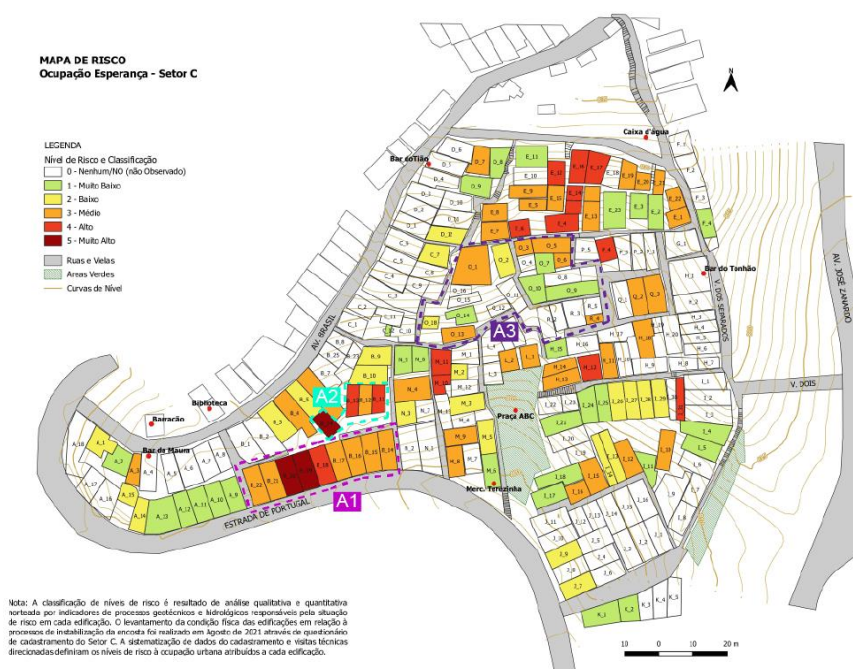
Figura 17: Mapa de risco do setor C da Ocupação Esperança, Osasco-SP

Em resumo, tem-se a Tabela 3 que apresenta as duas áreas de risco da Ocupação Esperança setorizadas nesta pesquisa e o mapa da Figura 17 que mostra o mapa de risco do setor C (AMBIENTE TRABALHOS, 2021A, p. 76-77):
