## **Análise das moradias na Grota do Aterro, em Maceió, Alagoas: Estudos de caso baseados em Avaliação Pós-Ocupação e *Comparative Floorplan Analysis***

ST – 1: Projeto, Processo, Superação de Limitações

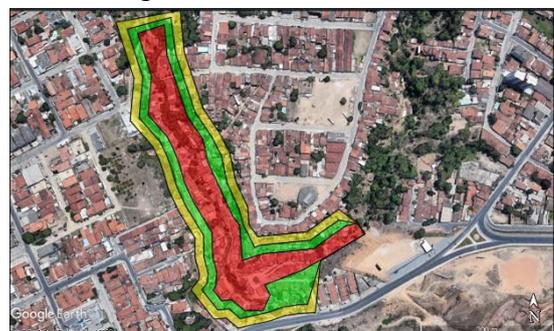
Figura 1: Grota do Aterro.

A Grota do Aterro fica situada entre os bairros da Gruta de Lourdes e do Barro Duro, com respectivamente, 14.283 e 14.431 habitantes (IBGE, 2010). As etapas de ocupação da grota (Figura 1) iniciaram com a implantação de construções em áreas planas, situadas nas bordas superiores da grota (zona em amarelo) e no fundo do vale (zona em vermelho). Esses dois níveis são interligados por caminhos perpendiculares às curvas de nível (zona verde). Posteriormente, as áreas íngremes foram paulatinamente ocupadas, à medida

que os terrenos mais acessíveis se tornaram escassos

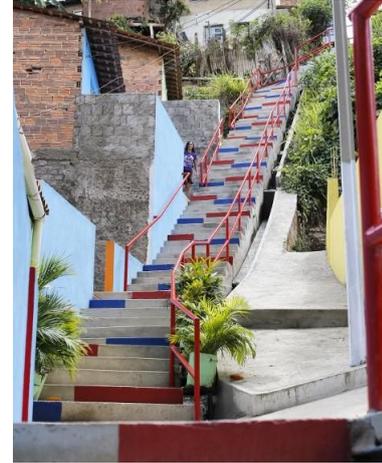
Em 2016, esta comunidade passou por um processo de reurbanização (Figura 2), realizado pelo Governo do Estado de Alagoas, por meio do programa Vida Nova nas Grotas. As ações efetuadas compreenderam a otimização da mobilidade, por meio da construção de escadarias, rampas, caminhos, pontilhões e vielas de concreto.

Figura 2: Urbanização na Grota do Aterro

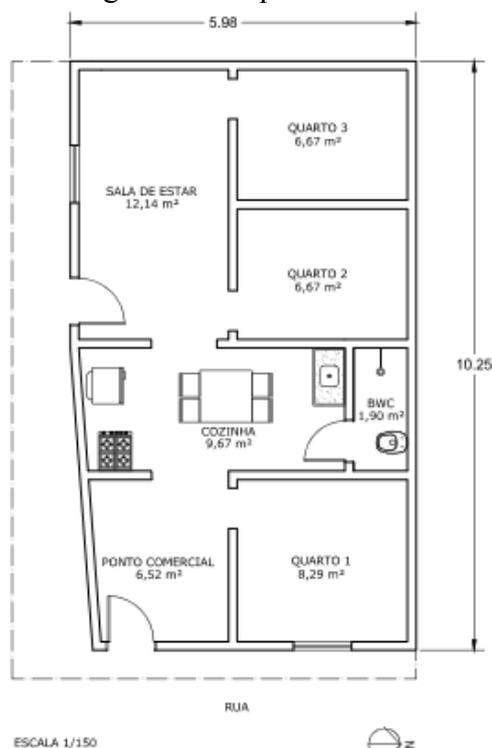
Figura 4: Croqui Casa 2

**Características construtivas:** Alvenaria em tijolo cerâmico, cobertura em telha de fibrocimento, piso cimentício, cimentício liso e cerâmico.

**Situação da edificação internamente:** Ausência de pia no banheiro, e de portas nos quartos; madeiramento inadequado e estragado, pia da cozinha rachada e porta do banheiro improvisada com pedaços de forro de PVC.

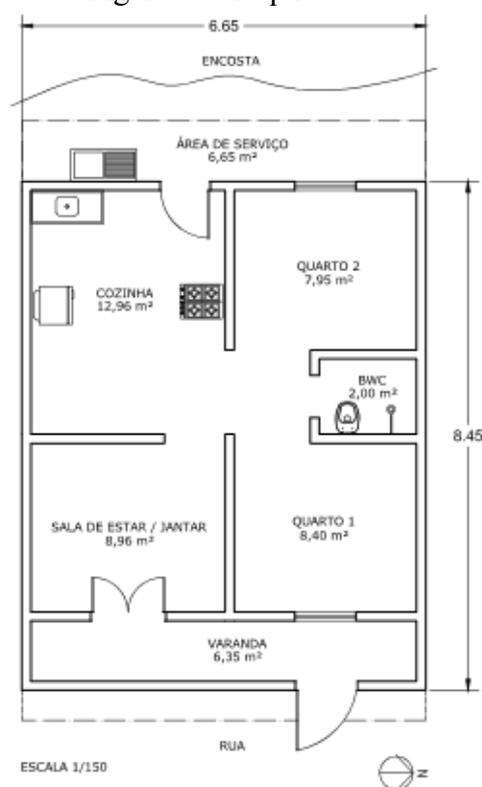
Figura 5: Croqui Casa 3

**Características construtivas:** Alvenaria em tijolo cerâmico, cobertura em telha de fibrocimento e cerâmica e piso cimentício e cerâmico.

**Situação da edificação internamente:** Ausência de reboco em algumas paredes, de pia no banheiro, de portas nos quartos e no banheiro, de revestimento cerâmico no banheiro e madeiramento da cobertura e porta da cozinha deteriorados.

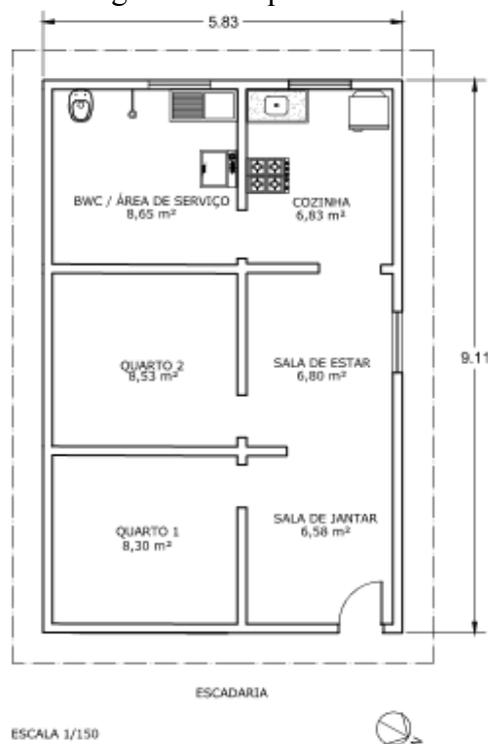
Figura 6: Croqui Casa 4

**Características construtivas:** Alvenaria em tijolo cerâmico, cobertura em telha de fibrocimento e piso cimentício.

**Situação da edificação internamente:** Ausência de reboco nas paredes, de pia no banheiro, de portas nos quartos e no banheiro, de piso e revestimento cerâmico no banheiro; e telha fibrocimento deteriorada.

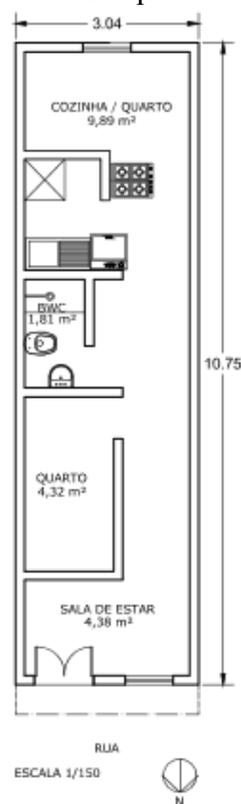
Figura 7: Croqui Casa 5

**Características construtivas:** Alvenaria em tijolo cerâmico, cobertura em telha cerâmica e piso cerâmico.

**Situação da edificação internamente:** Ausência de pia na cozinha, de portas nos quartos e rachadura nas paredes.

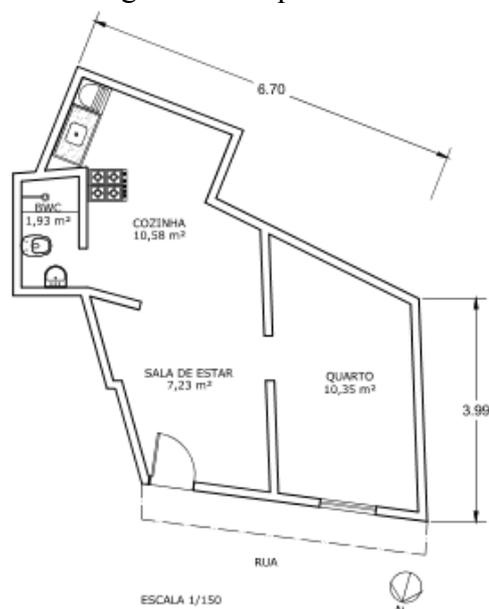
Figura 8: Croqui Casa 6

**Características construtivas:** Alvenaria em tijolo cerâmico, cobertura em telha cerâmica e piso cimentício e cerâmico.

**Situação da edificação internamente:** Ausência de reboco nas paredes, de pia no banheiro e de porta no quarto.

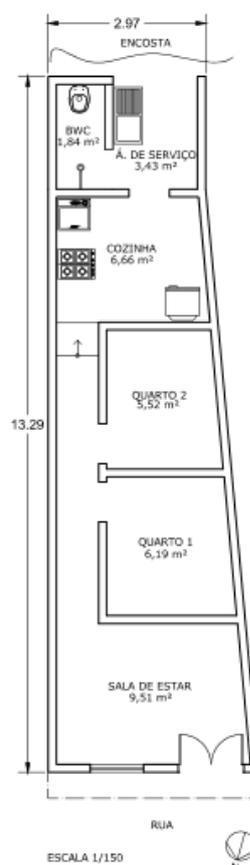
Figura 9: Croqui Casa 7

**Características construtivas:** Alvenaria em tijolo cerâmico, cobertura em telha cerâmica e de fibrocimento e piso cerâmico e cimentício.

**Situação da edificação internamente:** Ausência de reboco em algumas paredes, de pia no banheiro e na cozinha, de portas nos quartos e na cozinha, de piso e revestimento cerâmico no banheiro, madeiramento e telha fibrocimento deteriorada, e rachadura em parede.

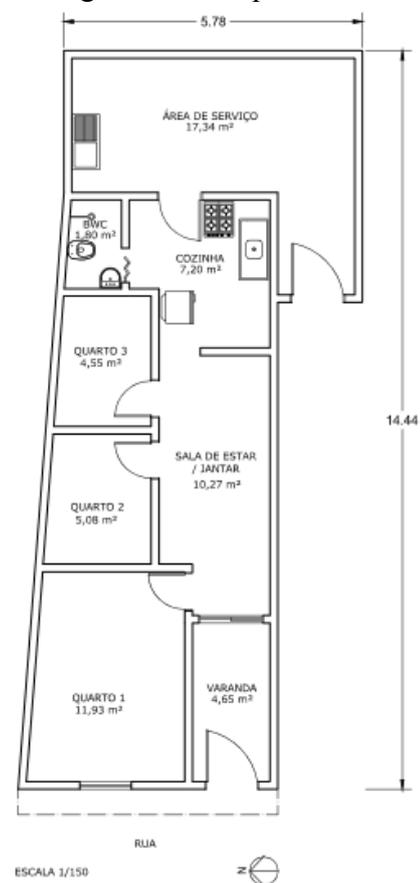
Figura 10: Croqui Casa 8

**Características construtivas:** Alvenaria em tijolo cerâmico e bloco de concreto, cobertura em telha cerâmica e de fibrocimento e piso cerâmico e cimentício.

**Situação da edificação internamente:** Ausência de reboco em algumas paredes; madeiramento, telha fibrocimento e porta da cozinha deterioradas.

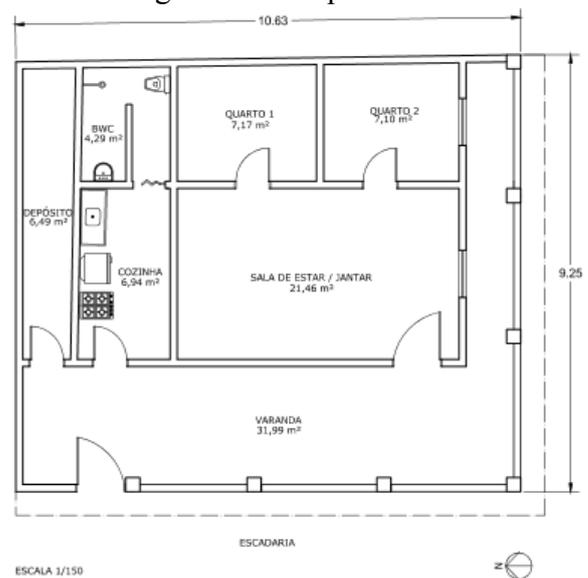
Figura 11: Croqui Casa 9

**Características construtivas:** Alvenaria em tijolo cerâmico, cobertura em telha cerâmica e de fibrocimento e piso cerâmico e cimentício.

**Situação da edificação internamente:** Telha fibrocimento deteriorada.

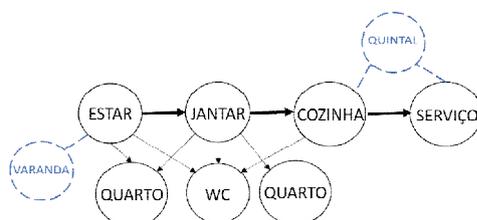
Em 80% das moradias analisadas (C1, C2, C3, C4, C7, C8, C9 e C10), a distribuição interna dos cômodos é composta de: sala conjugada ao jantar, dois quartos, cozinha, banheiro e área de serviço (Figura 4). As demais moradias (20%) caracterizam-se por possuírem apenas 1 quarto, de áreas construídas muito reduzidas, com formato irregular ou estreita (C5 e C6). Em 50% das moradias há varanda ou quintal (círculos tracejados da figura 4). O fluxo principal interno é em linha contínua conectando ambientes de uso coletivo, resguardando-se os quartos e o banheiro aos espaços laterais adjacentes (uso privado ou íntimo). A média de área construída é de 43,90 m<sup>2</sup>, e a densidade média é de 4,4 pessoa/moradia.

Figura 4: Diagrama de fluxos referentes aos ambientes internos de 80% das moradias.
