# A Casa da Aldeia: as ruínas do abandono

## Sessão Temática: Patrimônio e Memória

## Resumo

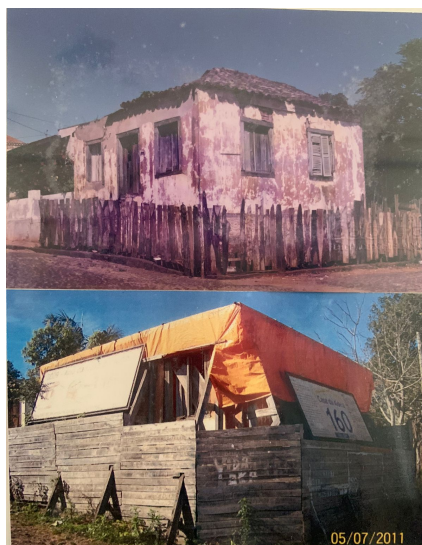
**Figura 3:** Antes e depois dos processos degradativos

A Casa da Aldeia é uma residência localizada entre os cruzamentos das ruas Tiradentes e Pinheiro Machado da cidade de Cachoeira do Sul em um bairro próximo ao Rio Jacuí, local onde surgiram os primeiros povoamentos do município. A casa pertence ao estilo colonial português, é constituída de alvenaria de tijolos maciços com revestimento de areia a cal. Em suas elevações é possível analisar segmentos de tijolos assentados em barro e diferenciá-los de outros assentados com cimento -que foram propostas e/ou tentativas de preservação estrutural da edificação às quais não apresentam registro técnico- , sendo possível também distinguir os tijolos de épocas distintas. As estruturas das aberturas são de madeira, e devido a seu nível de degradação, conforme demonstrado na figura 3, é visivelmente notável as estruturas que comportam as esquadrias, que também se dão no mesmo material.

Atualmente encontra-se em estado de ruínas e, devido ao mau cuidado com o seu material, a edificação não suportou o peso do seu telhado, que possuía um material cerâmico, e acabou cedendo toda sua cobertura, assim, como resposta à preocupação da deterioração do restante da casa em relação aos intempéries, foi colocada uma cobertura metálica de estrutura independente para conter futuros processos degradativos.

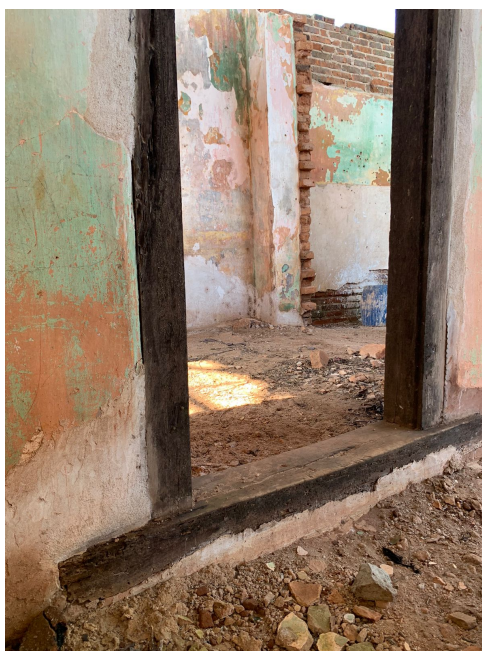
**Figura 4:** Situação das esquadrias e piso

O piso da Casa da Aldeia não se encontra mais em seu estado original, atualmente a superfície da residência consiste apenas de terra compactada, sem qualquer revestimento remanescente. De todas as esquadrias presentes na residência, apenas uma janela permanece com as folhas da madeira presentes, as esquadrias restantes possuem apenas a caixaria de seu vão, conforme demonstrado na figura 4

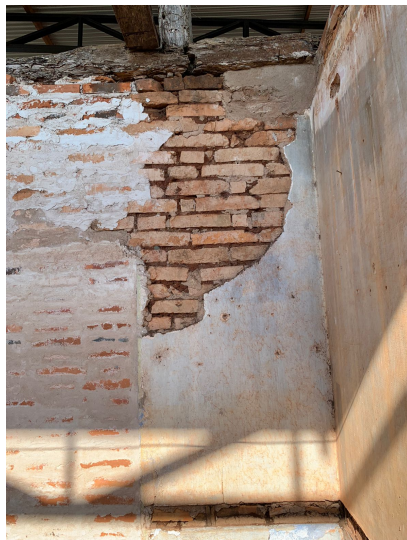
**Figura 5:** Situação das paredes e acabamentos

Em suas paredes, pode-se perceber a ausência de alguns elementos, ocorrendo quando há pouca aderência conjuntamente com a falta de manutenção, tanto da tinta, como também do assentamento original das paredes, em que muitos segmentos da residência não apresentam acabamento nenhum, restando apenas os tijolos extremamente expostos, conforme demonstrado na figura 5

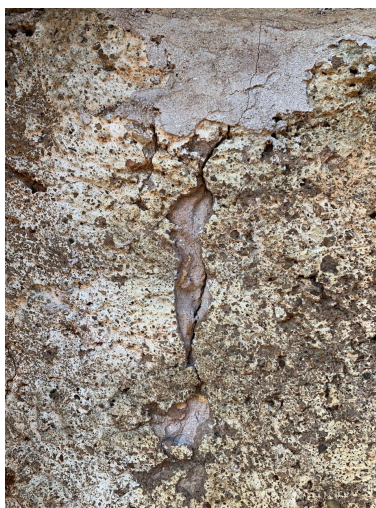
**Figura 6:** Situação das paredes e acabamentos

Também é possível perceber patologias mais pontuais como a eflorescência em alguns segmentos mais próximas ao solo, esse fenômeno ocorre quando há uma cristalização e concentração de sais (IPHAN, 2005), mais presente em materiais com superfície porosa (a qual os tijolos se encaixam na característica), presente na figura 6, encontrado já em estado avançado

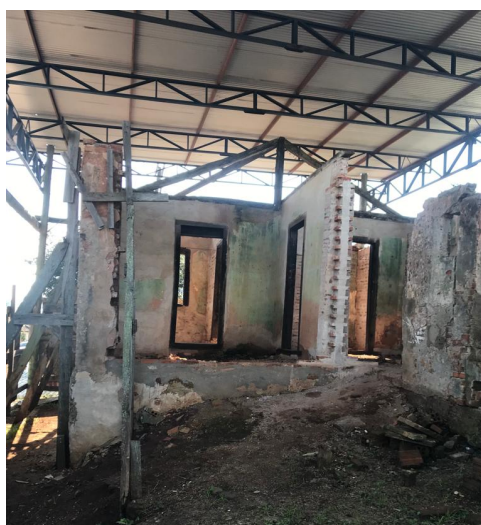
**Figura 7:** Escoras de Madeira

Para além de problemas pontuais, a casa da aldeia também apresenta risco de movimentação estrutural devido a estresses externos das cargas (IPHAN, 2005), com

fissuras (elemento que se configura quando há uma fenda de meio milímetro de espessura) como também rachaduras maiores que são estruturalmente agressivas e extremamente preocupantes, pois trata-se de uma patologia que influencia no deslocamento dos elementos presentes, paredes, janelas, estruturas menores etc (IPHAN, 2005). Por tratar-se de uma casa antiga, com paredes estruturais e sem a devida manutenção, a casa também cedeu para suas laterais, fazendo necessário o uso de escoras de madeira para não comprometer e evitar o desabamento de alguma parede portante, demonstrado nas figuras 7 e 8

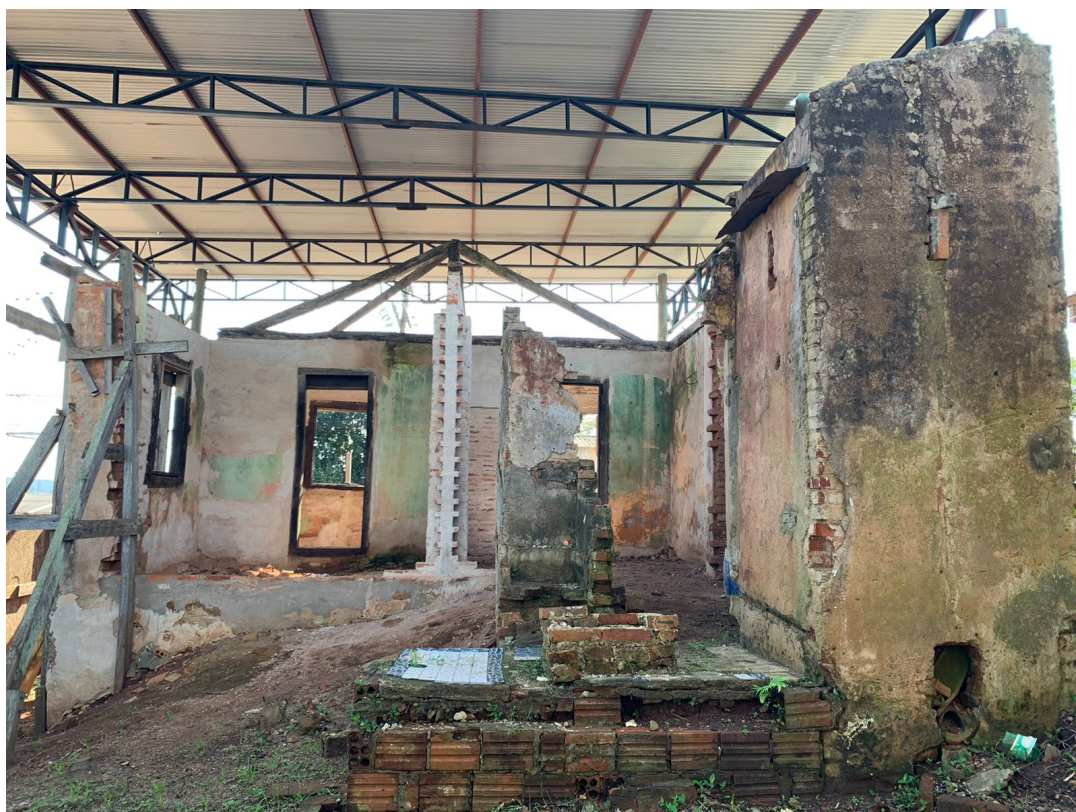
**Figura 9:** Diferenciação de materiais e elementos presentes

Coberta por tapumes (elemento utilizado em obras civis para limitar o acesso e separar o lote edificado da calçada), não é possível estudar as fachadas por inteiro, ainda que exista seu espaço interno, devido à degradação de algumas paredes, não se configura como uma fachada completa, as divisões dos cômodos não são claras, e não é possível estudar a olho nu como se estabelecia a setorização da residência. Não há precisão na quantificação de cômodos que existiram na casa, restando somente pedaços que sugerem um espaço que uma vez foi edificado. A Casa da Aldeia, em seu estado atual, sugere construções de diferentes épocas, com ampliações no interior do lote que não apresentam os mesmos materiais utilizados nas fachadas com registros mais antigos, podendo perceber na figura 9

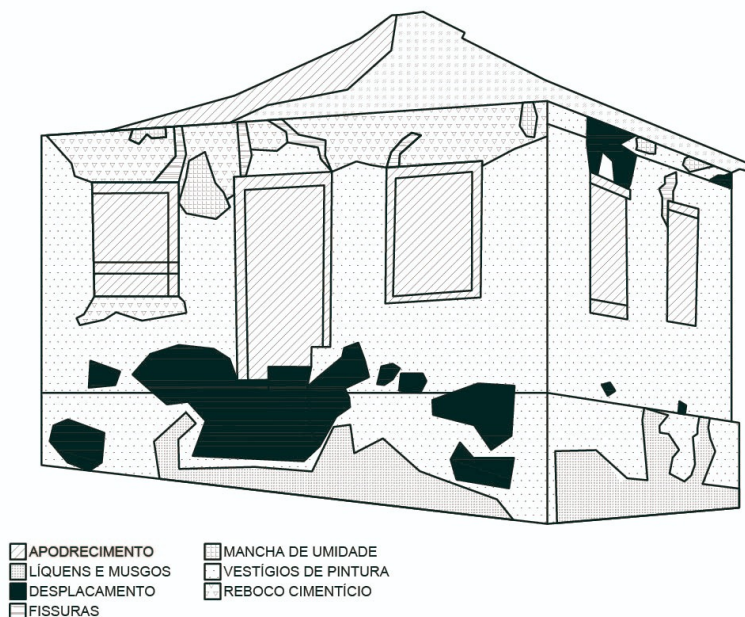
**Figura 10:** Mapa de danos

Para fins de análise geral, elaborou-se um mapa de danos para compreender melhor o nível de desgaste da Casa da Aldeia, com base em uma foto disponibilizada pelo COMPAHC, antes do desabamento do telhado. Na figura 10, percebe-se uma quantia massiva e expressiva de agentes degradantes, afetando a estrutura, a fachada, esquadrias e demais elementos que compõem uma residência. O mapa aponta patologias provenientes da agressão do clima da região sul em razão da ação do tempo, juntamente com a ausência

de manutenção periódica (IPHAN, 2005), a edificação apresenta patologias em todas as suas fachadas e está presente em diversos segmentos.
