O patrimônio escolar Art Déco: intervenções nas escolas padrão de 1940 no Rio Grande do Sul

3.1 Instituto Estadual Gomes Jardim – 350 alunos

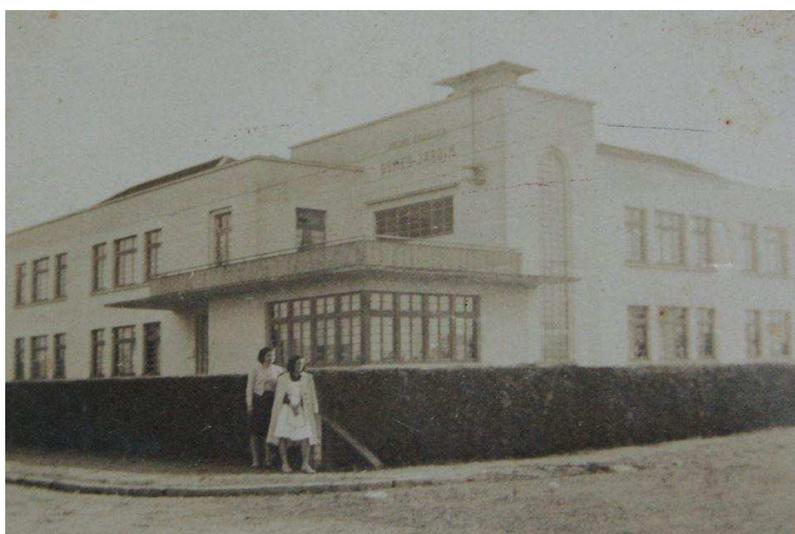
O Instituto Estadual Gomes Jardim [Figura 1], localizado no centro da cidade de Guaíba/RS, na Dr. Montauri com Cônego Estanislau Scherer, nº 289, foi realizada pela empresa Haessler & Woebcke com obra finalizada em 1941. O lote de esquina, fica próximo ao rio Guaíba e a três quadras da igreja Nossa Senhora do Livramento. A edificação para 350 alunos tem distribuídos nos dois pavimentos ambientes como salas de aula, sala de leitura, sala médica, direção, secretaria, merenda e sanitários. Nos acabamentos de piso foi utilizado ladrilho hidráulico nas circulações e tábuas de madeira nas salas de aula.

Figura 1: Fachada do Instituto Estadual Gomes Jardim (1960), Guaíba/RS.

Não foram encontrados dados sobre a remoção da platibanda, mas através de análise e comparação entre fotografias, antigas e atuais da Figura 1 e Figura 2, essa modificação mostra-se evidente. Acredita-se que a cobertura com telhado cerâmico foi exposta com a intenção de reduzir problemas relacionados a infiltrações e vazamentos provocados pelo entupimento das calhas, reduzindo, dessa maneira, as manifestações patológicas e possibilitando a melhor conservação do prédio.

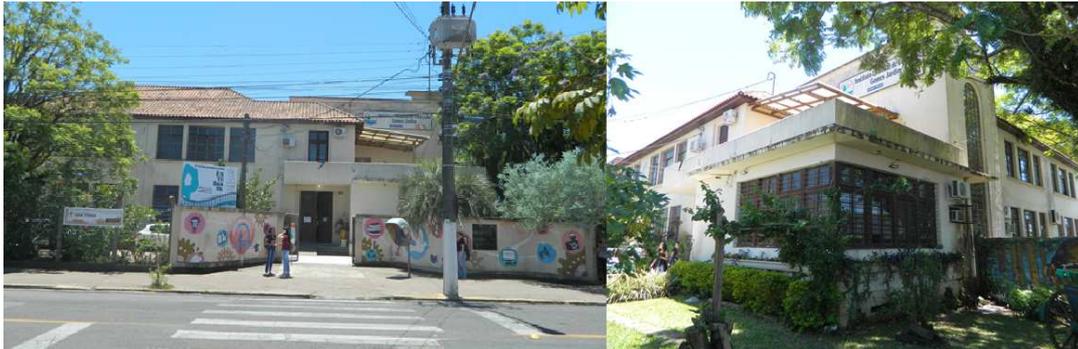
O volume do terraço, ponto marcante da edificação, localizado na esquina do prédio, foi fechado no ano de 2017 e, posteriormente, voltou ao uso original [Figura 2]. Porém podem ser identificadas as marcas dessa modificação, a partir do acabamento do guarda corpo e dos materiais do piso. Mesmo com as alterações, o espaço apresentava-se agradável e apropriado pela comunidade escolar, com presença de lixeira, diversos vasos de flores e uma cobertura removível com estrutura de madeira e telhado de fibrocimento translúcido. Acredita-

se que a decisão de transformar o terraço em sala de aula foi tomada por questões econômicas e pela carência de espaços, pois para esse tipo de construção não seria necessário realizar as fundações e o contrapiso. Esse tipo de ampliação é recorrente nas escolas padrão Art Déco, como no exemplo já mencionado da E.E.E.M. Monte das Tabocas, Venâncio Aires/RS.

Figura 2: Fachada do Instituto Estadual Gomes Jardim (2019), Guaíba/RS.

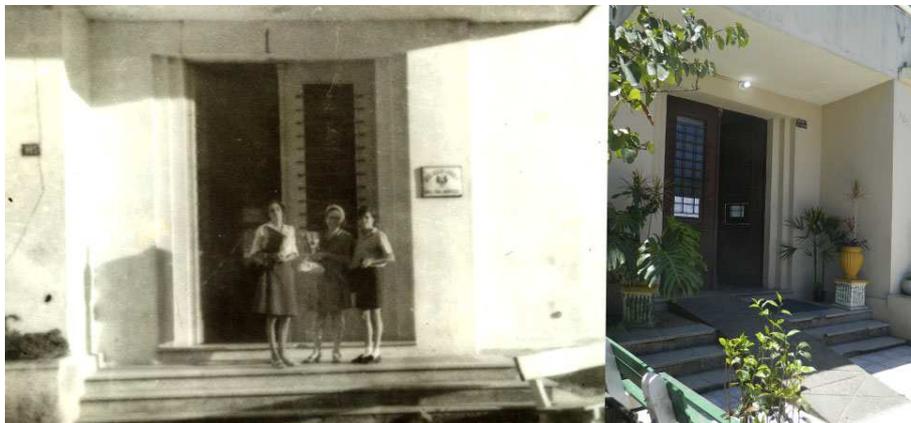
Para atender as normas vigentes de acessibilidade, a construção elevada em relação ao nível do solo necessitou ser adaptada, e assim, foi construída uma rampa em concreto no acesso principal [Figura 3]. Essa rampa molda-se sobre os degraus, sem cortá-los, porém, não atende a especificações técnicas da norma brasileira na inclinação, largura e pela ausência de corrimãos. Essa intervenção, apesar de considerar questões de diferenciação e exposição, não funcionou de maneira adequada, pois não atende com êxito às diretrizes técnicas.

Figura 3: Acesso principal Instituto Estadual Gomes Jardim (1960), Guaíba/RS, antes (E) e depois (D).

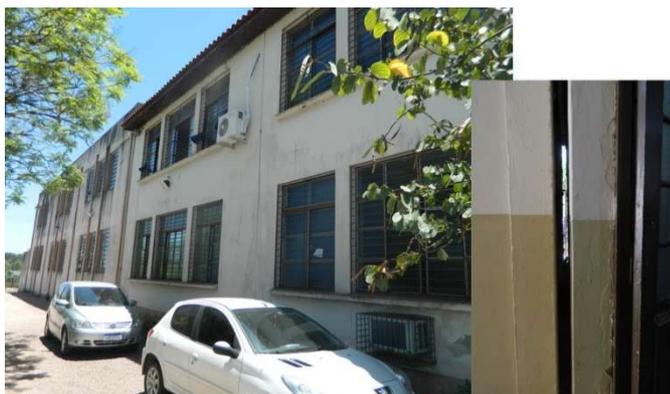
A maior parte das ampliações e alterações realizadas na escola foram realizadas com a intenção de aumentar o número de salas e, conseqüentemente, atender uma quantidade superior de estudantes. A construção de um bloco anexo ao prédio original para o uso de salas de aula, possui características distintas das do antigo prédio da escola [Figura 4]. Podem ser visualizados na figura o respeito à simetria e a proporção das esquadrias, entretanto a presença de platibanda, de frisos verticais entre as janelas e a junta de dilatação entre as edificações são aspectos que possibilitam, através de análise visual, a distinguibilidade entre os volumes. Em comparação com outros casos, que também realizaram o acréscimo de volumes anexos ao prédio original, considerando as características que foram apontadas, essa intervenção pode ser vista como mais respeitosa.

Figura 4: Fachada do Instituto Estadual Gomes Jardim, junta entre os dois prédios (2019), Guaíba/RS.

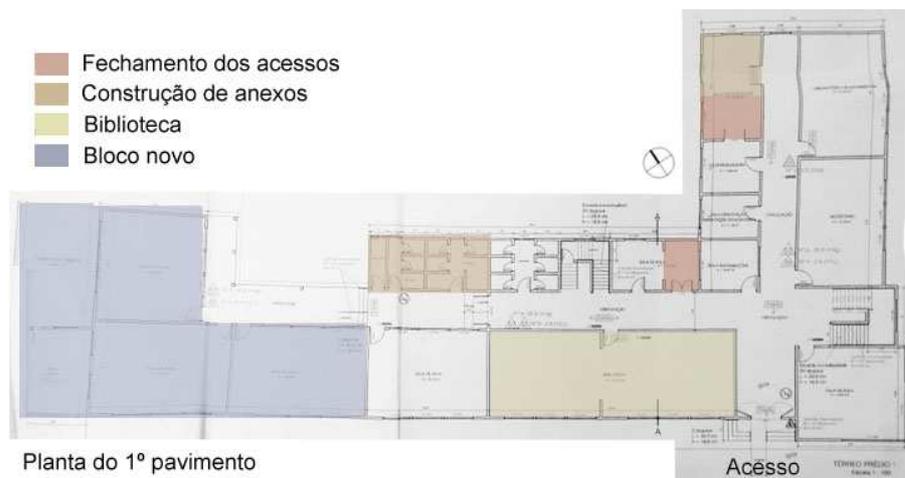
Duas salas de aula, localizadas na fachada principal do primeiro pavimento, tiveram a parede divisória em alvenaria removida, unindo-as em um único ambiente que passou a atender ao uso de biblioteca, marcada na planta em amarelo [Figura 5]. Inicialmente, as bibliotecas das escolas padrão Art Déco eram inseridas no volume da quina do prédio, ao lado do acesso

principal e abaixo do terraço, em uma área destacada na edificação. Pensa-se que com o acréscimo de salas de aula e do número de estudantes os espaços tornaram-se pequenos e deixaram de atender de maneira adequada a sua função, sendo assim, buscaram-se opções para que o prédio antigo se acomodasse a essas novas demandas. Apesar da remoção da parede divisória e do local original da biblioteca, em que se modificaram também as antigas sensações desses espaços, pensa-se que essa é uma atitude adequada, pois possibilita a continuidade do uso de uma edificação escolar construída e projetada há 80 anos atrás.

Figura 5: Planta do 1º pavimento do Instituto Estadual Gomes Jardim, Guaíba/RS.

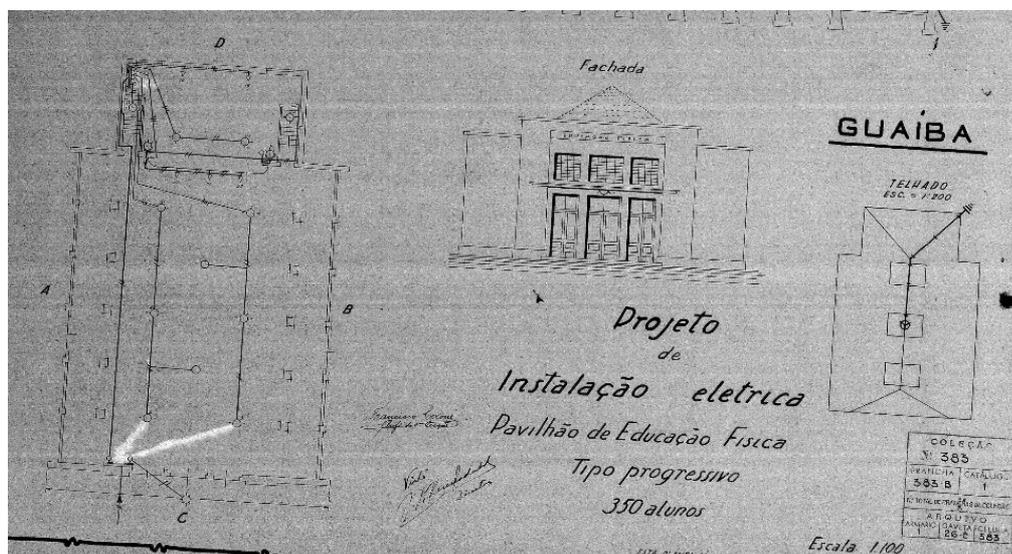
Algumas dessas escolas de características Déco, com projeto padrão para 350 ou 500 alunos, eram contempladas com pavilhões para educação física. O instituto Gomes Jardim, na década de 1950, foi beneficiado com a construção de um ginásio [Figura 6], denominado como pavilhão Canadá, nesse local ocorriam eventos esportivos e culturais para a comunidade. Por falta de manutenções, a edificação, com problemas estruturais, foi desativada em 2006, e, no

ano seguinte, em 2007 teve parte de sua construção destruída (GAZETA, 2011). Os ginásios, inovações do método pedagógico escolanovista, estão relacionados ao enaltecimento da saúde do corpo, comum à época de sua obra. Acredita-se que a maioria desses prédios, por deixarem de atender às necessidades adequadas ao espaço e à ventilação, com os anos tornaram-se ambientes inapropriados e inutilizados. Foi encontrado apenas um remanescente desses pavilhões, na Escola Patrício Vieira Rodrigues, localizada em Tapes/RS, no ano de 2012, porém o ginásio apresenta alterações em relação ao projeto original, com a remoção dos vãos das portas de acesso.

Figura 6: Pavilhão de Educação Física para 350 alunos, Guaíba/RS.
