XIX ENCONTRO NACIONAL DA ANPUR  
Blumenau - SC - Brasil

A PERMANÊNCIA DOS EDIFÍCIOS ORDINÁRIOS FRENTE À DINÂMICA IMOBILIÁRIA: UMA PROPOSTA DE INTERVENÇÃO PARA O EDIFÍCIO DON INÁCIO, EM FORTALEZA-CE

Uma proposta de intervenção para o Edifício Don Inácio, em Fortaleza-CE

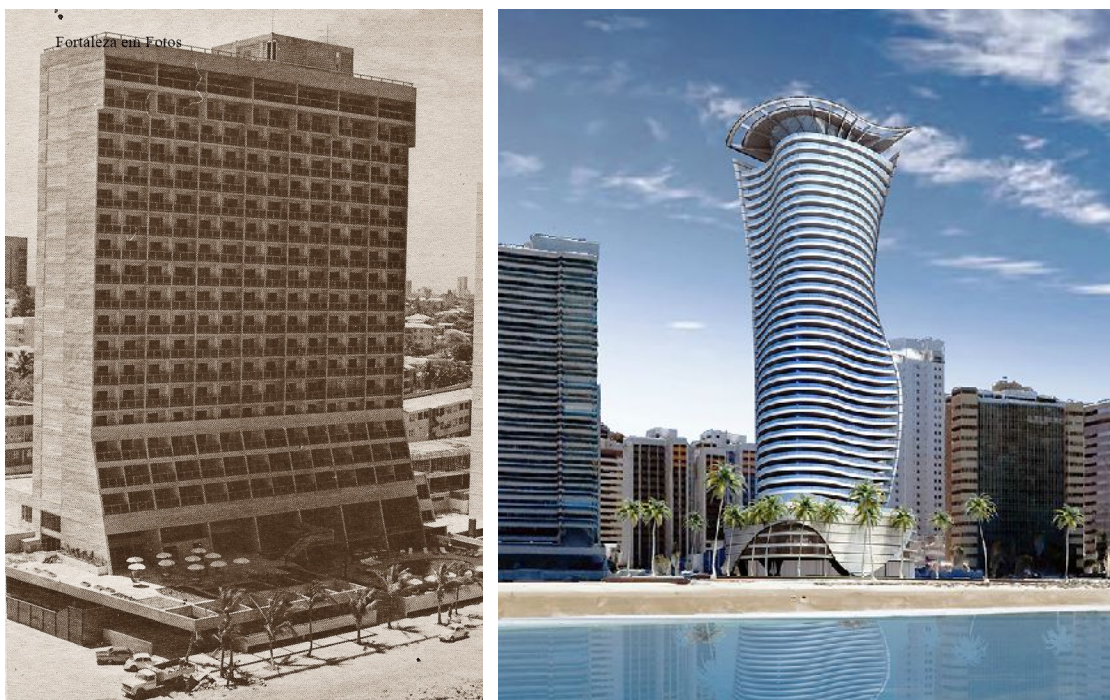
Figura 3. Hotel Esplanada, inaugurado em 1978 e demolido em 2014 (à esquerda) e Ivens Dias Branco Condominium, projeto do arquiteto uruguaio Carlos Ott a ser construído no mesmo terreno (à direita). Fonte: Fortaleza em Fotos e imagem divulgação [http://www.skyscrapercity.com/showthread.php?t=2018062]

O Hotel Esplanada e o Boteco Praia, ambos localizados junto ao calçadão da Beira-mar de Fortaleza, são dois exemplos de demolições realizadas para dar lugar a torres que se pretendem emblemáticas. O primeiro foi inaugurado em 1978, com 230 apartamentos distribuídos em 18 pavimentos, sendo o edifício mais alto da cidade naquele período. Após ser hipotecado, foi adquirido pelo grupo Dias Branco, para dar lugar ao Ivens Dias Branco Condominium, projetado pelo arquiteto uruguaio Carlos Ott, com 40 andares e 31 apartamentos. O prédio demolido e o projeto a ser construído em seu lugar são apresentados na imagem a seguir:

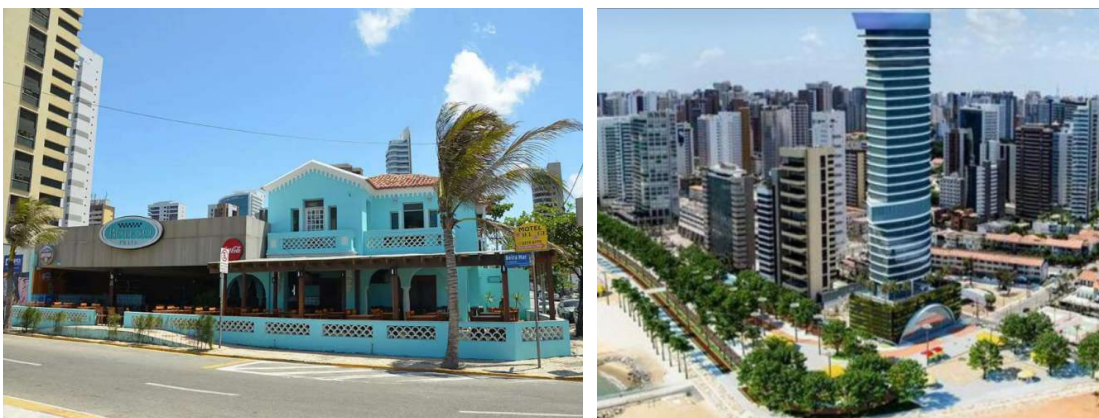
Figura 4. Antigo Boteco Praia, residência construída nos anos 1930 e demolida em 2021 (à esquerda) e DC 360, projeto do arquiteto cearense Luiz Fiuza a ser construído no mesmo terreno (à direita). Fonte: Adriano Accioly/Nossa Praça Urgente e imagem divulgação [https://www.skyscrapercity.com/threads/ce-fortaleza-meireles-dc-360-137-5m-32-andares-norm-atel.2304270/]

Já o segundo era uma casa construída na década de 30 e que por muitos anos abrigou um conhecido bar da cidade. Sua demolição se deu para a futura construção de uma torre de 32 andares e 24 apartamentos, projetada pelo arquiteto cearense Luiz Fiuza, como ilustra a imagem a seguir:

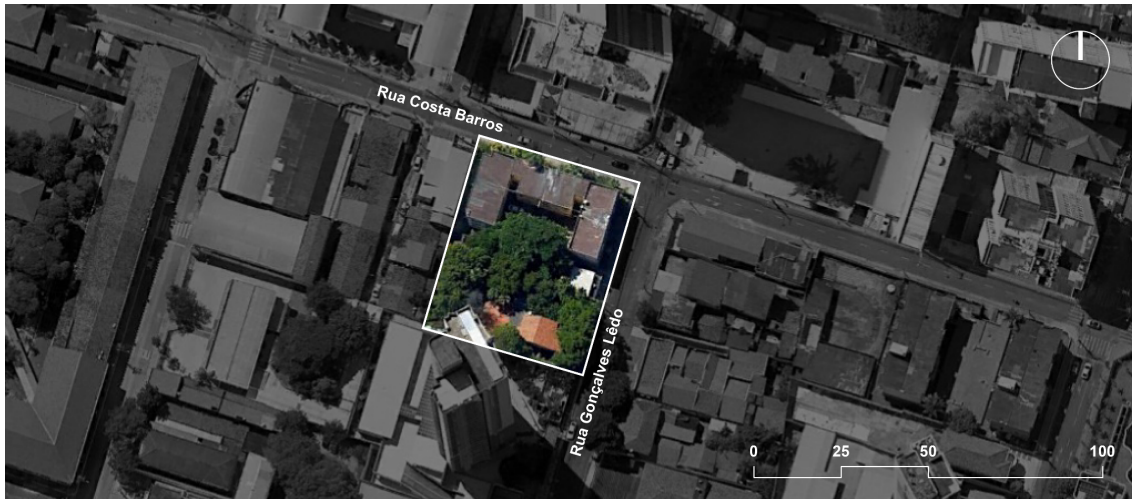
Figura 6. Implantação do Edifício Don Inácio. Fonte: Elaborada pelos autores.

O edifício dispõe de 1.149,82m<sup>2</sup>. Tem recuos de 3 metros das ruas e um jardim nesse recuo. A transição com a rua se dá por um muro baixo com um gradil que confere permeabilidade visual, diferentemente da grande maioria dos edifícios do bairro. Visto de cima, possui um bloco que forma um U, e o pátio gerado abriga atualmente vagas dos veículos dos moradores, pois na época da construção não havia previsão de estacionamento.

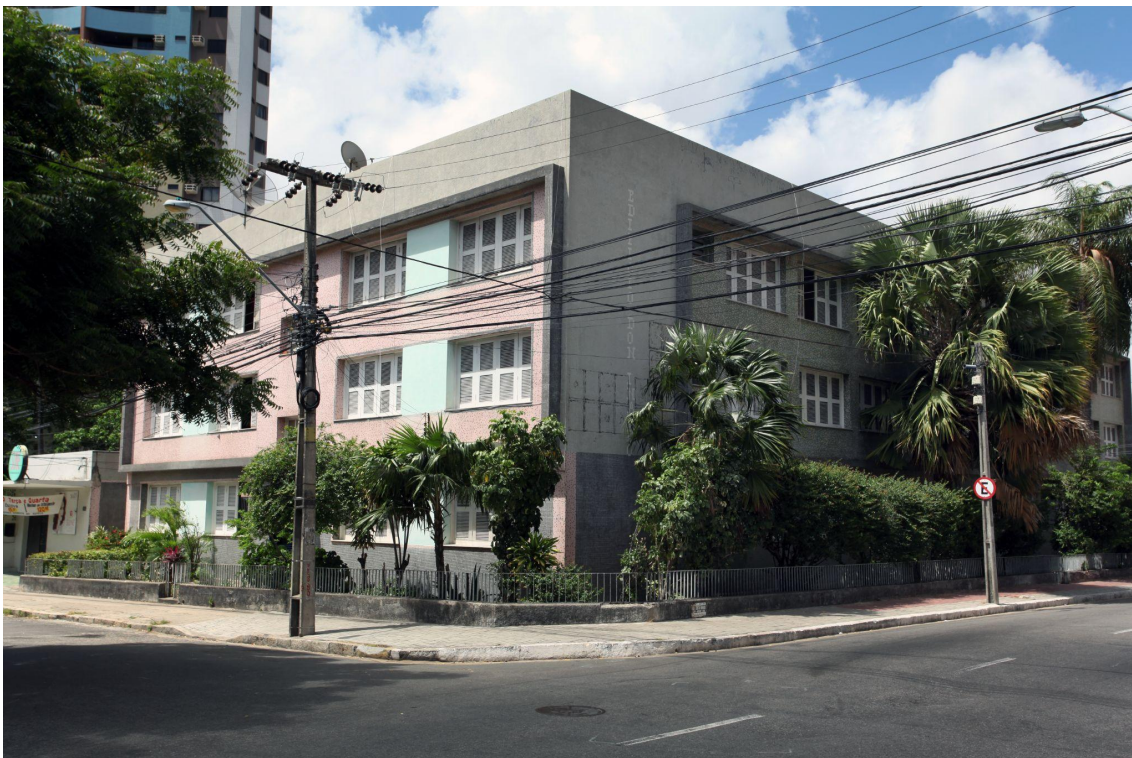
Figura 7. Edifício Don Inácio visto da esquina das ruas Costa Barros e Gonçalves Lêdo. Fonte: Cavalcante (2015).

Possui uma volumetria plana e racionalista com tratamentos de revestimentos diferenciados, sendo utilizadas pastilhas de porcelana coloridas nas fachadas com maior visibilidade, e as com menor visibilidade foram pintadas com tinta à base de cal. As fachadas norte e leste, voltadas para a

rua, são as mais elaboradas sob o ponto de vista da plástica, pois possuem um alinhamento que marca as esquadrias na horizontal. As esquadrias externas, ainda originais, são de madeira com venezianas pintadas de branco (CAVALCANTE, 2015).

Contudo, é válido ressaltar que, em termos gerais, o edifício não está bem conservado. Nas fachadas, pode-se perceber a ausência de algumas pastilhas e o letreiro original também já não está tão visível. Os jardins estão visivelmente descuidados e algumas paredes com pichações. Dentro dos

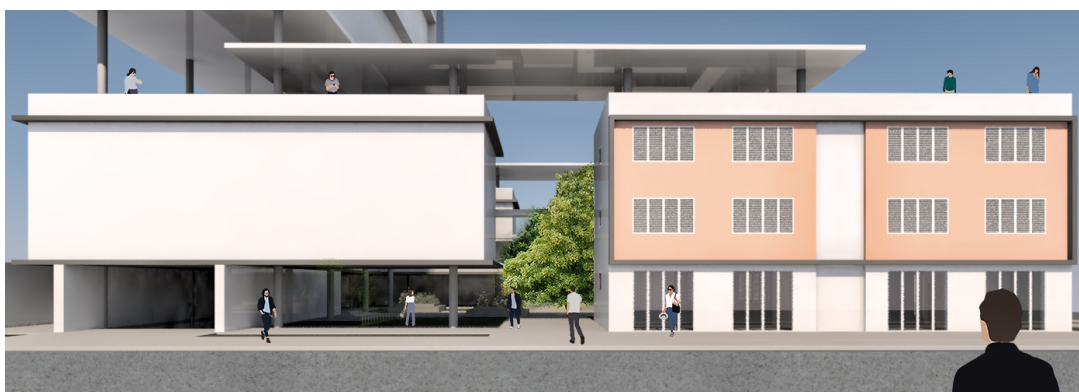
Figura 11. Perspectiva do projeto de intervenção no Edifício Don Inácio. Fonte: Elaborada pelos autores.

O trabalho de estudo volumétrico em paralelo à análise da regulação urbanística possibilitou, por um lado, atender a questões que a equipe julgou que seriam importantes para o mercado imobiliário, no sentido de tornar o projeto economicamente viável e de garantir o máximo de retorno prezado por este agente. Por outro lado, foi possível desenvolver um projeto que buscasse estabelecer uma boa relação com o edifício existente, bem como potencializar as características elencadas pelo grupo como mais expressivas. A perspectiva a seguir evidencia a relação entre os dois blocos na escala do observador, na Rua Gonçalves Lêdo.
