XIX ENCONTRO NACIONAL DA ANPUR  
Blumenau - SC - Brasil

DIAGNÓSTICO DAS CONDIÇÕES URBANO-AMBIENTAIS EM ÁREAS DE PRESERVAÇÃO  
PERMANENTE E GESTÃO DA OCUPAÇÃO URBANA IRREGULAR: ESTUDO DE CASO  
SUB-BACIA HIDROGRÁFICA PEDRO LESSA, JOINVILLE – SC

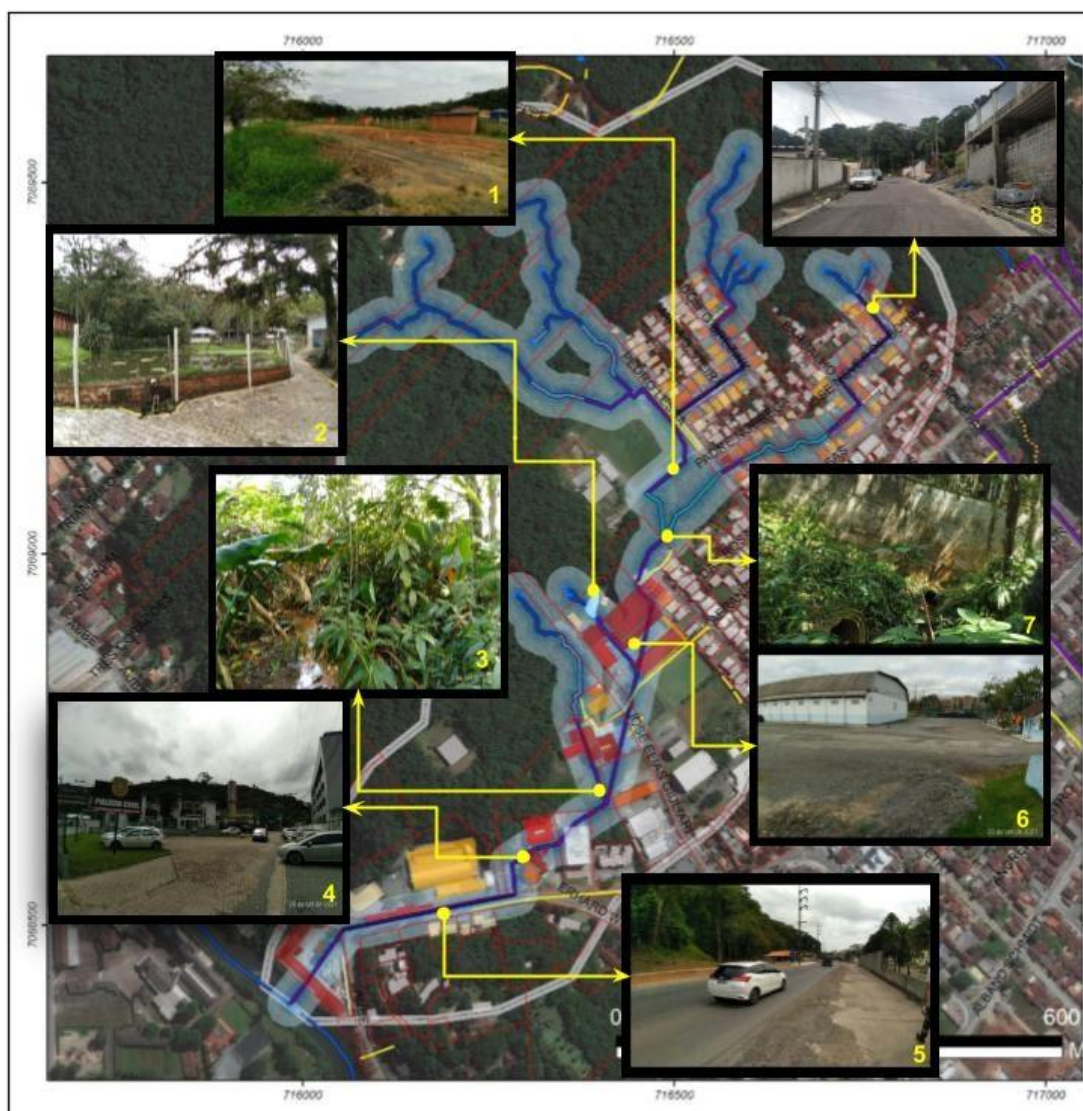
Figura 4: Registros fotográficos ao longo da Sub-bacia

Foram realizados registros fotográficos de alguns pontos ao longo da Sub-bacia em estudo. Abaixo, na figura 4, encontram-se as fotografias com a indicação da localização da foto apresentada.

Como pode-se observar na figura, muitos trechos encontram-se intensamente alterados pelas ações antrópicas com a construção de edificações e vias públicas sob o curso hídrico, como é o caso dos registros fotográficos nºs 4, 5, 6 e 8. Também, na fotografia nº 7 é possível observar o início do trecho canalizado após o trecho de vegetação isolada e na fotografia nº 3, observa-se o corpo hídrico em um trecho de vegetação isolada.
