XIX ENCONTRO NACIONAL DA ANPUR
Blumenau - SC - Brasil

AS CONFIGURAÇÕES FÍSICAS DO ESPAÇO PÚBLICO DE MANHUAÇU-MG E AS
IMPLICAÇÕES NA MANUTENÇÃO DAS RECOMENDAÇÕES DA OMS DURANTE A PANDEMIA
DE COVID-19.

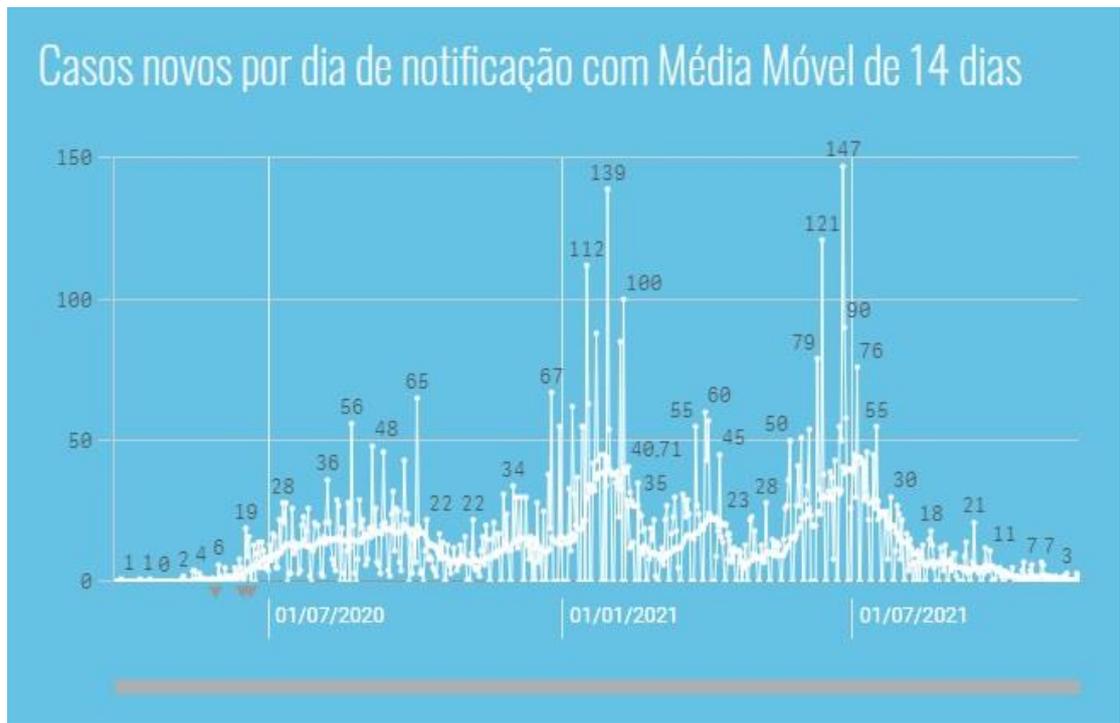
Figura 2 - Evolução da pandemia em Manhauçu

O histórico da evolução da taxa de transmissão de COVID-19 em Manhuaçu pode ser visto nos gráficos emitidos pelo Ministério da Saúde, que mostra o número de casos e de óbitos desde o início da pandemia, com média móvel de 14 dias. A média móvel é um recurso matemático para o acompanhamento da estabilidade da transmissão do vírus. Os gráficos a seguir apontam que houve aumento de contaminação e de óbitos em janeiro de 2021 e em junho de 2021 (Figuras 2 e 3).

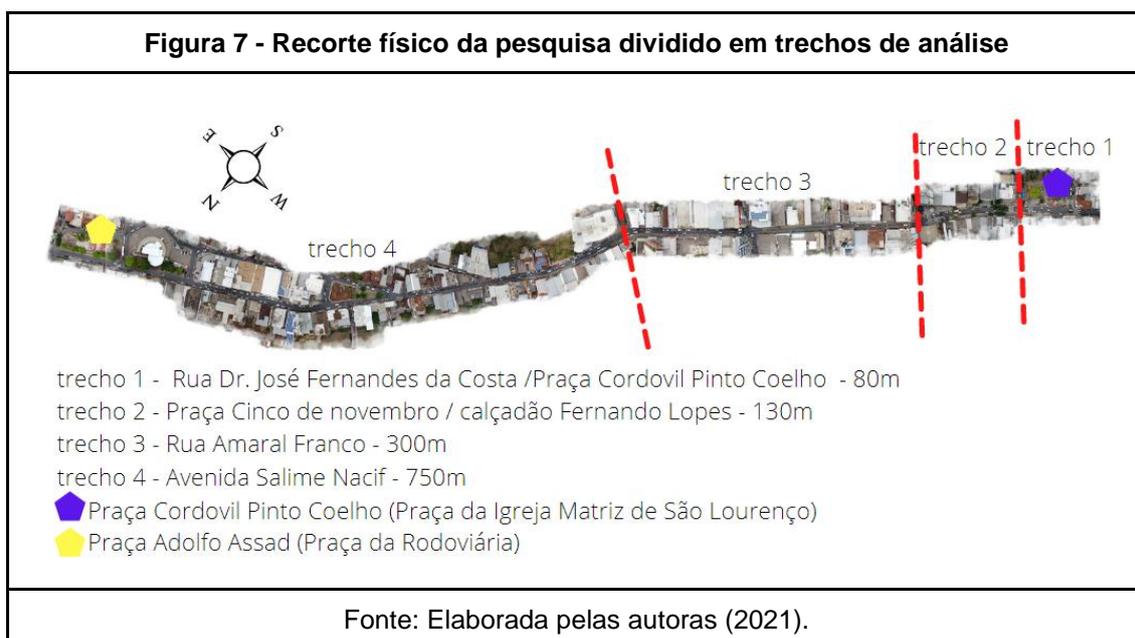
Figura 7 - Recorte físico da pesquisa dividido em trechos de análise

Para as análises do espaço das calçadas considera-se as duas calçadas da via, no trecho que tem a Praça Cordovil Pinto Coelho como ponto de origem e a Praça Adolfo Assad como ponto de destino.

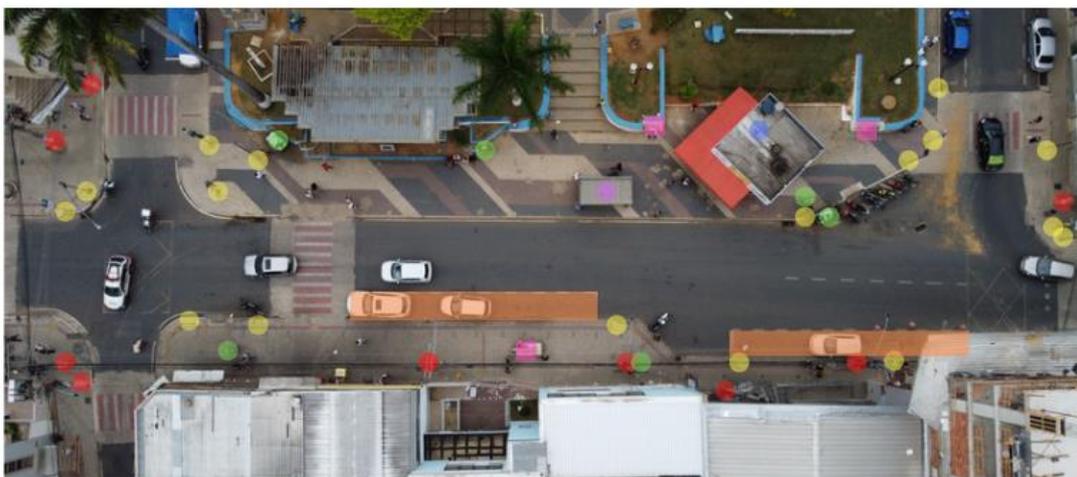
Figura 8 - Trecho 1: Rua Doutor José Fernandes da Costa - Praça Cordovil Pinto Coelho

Dando início à trajetória tem-se o trecho 1, localizado na Rua Doutor José Fernandes da Costa, margeando a Praça em sua lateral direita e edifícios de uso comercial à esquerda. Nesse trecho a largura total da via é de 17,60m, com alguma variação do lado direito devido a presença de uma lanchonete localizada sobre a calçada que interrompe o fluxo de pedestres. A calçada tem largura de 4,60m do lado direito. Do lado esquerdo começa com 2m de largura e depois 4,60m. São duas faixas de rolagem e uma faixa de estacionamento. Observa-se as faixas de pedestres elevadas. Há postes, lixeiras, placas informativas e bancos que interferem diretamente no espaço físico das calçadas, e, observando estas marcações pode-se perceber que há obstáculos distribuídos em toda a calçada, o que torna o percurso conturbado para o pedestre apesar da dimensão das calçadas. Observa-se a preferência dos pedestres em caminhar do lado esquerdo da via em dias quentes pelo sombreamento proporcionado pelas edificações que ficam à noroeste de seu eixo, pois não há árvores nesse trecho, exceto as da praça.

- postes
- placas de sinalização
- lixeiras
- ponto de ônibus
- lanchonete
- bancos
- faixa de estacionamento

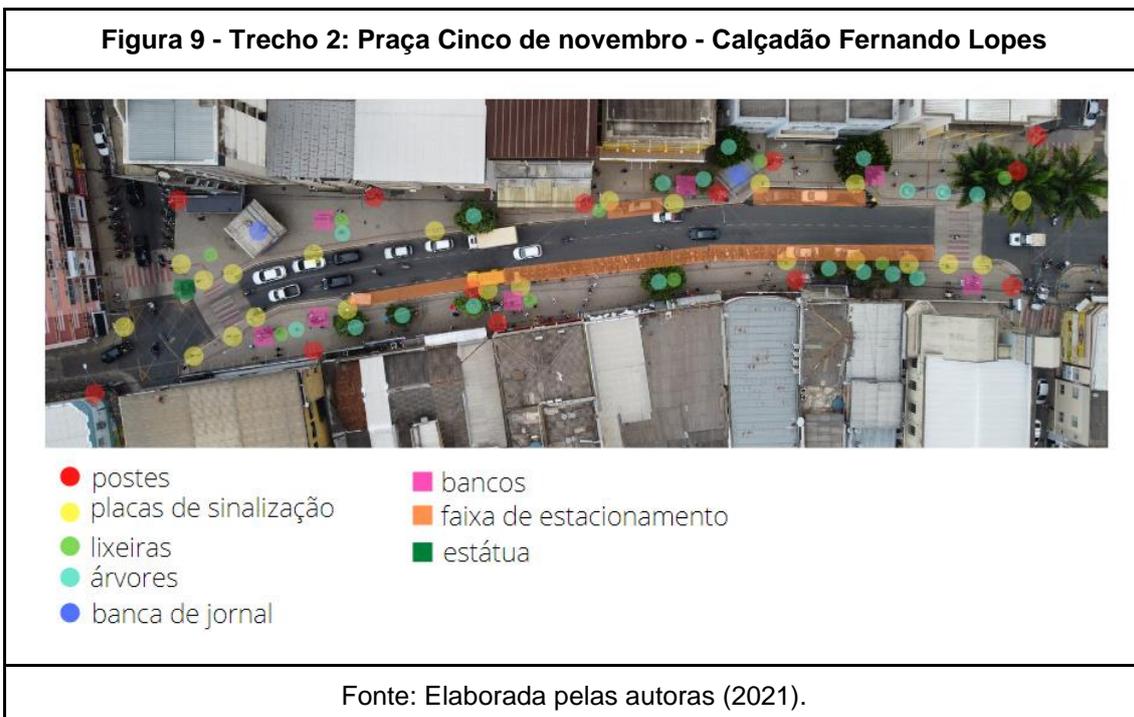
Figura 10 - Vista panorâmica do trecho 2 - Praça Cinco de novembro

Observa-se na figura 10, imagem aérea do calçadão Fernando Lopes (trecho 2) o resultado da última intervenção. O projeto não contemplou o reposicionamento de postes, caixas de inspeção ou árvores. A faixa de piso tátil de direcionamento fica muito próxima ao meio-fio, próxima a placas e golas de árvores, o que reduz sua utilidade ao público alvo. A intervenção realizada solucionou muitos problemas de tráfego de veículos na região central da cidade, mas não teve a mesma eficiência em melhorar a qualidade do deslocamento pedonal e nem na melhoria do espaço de uso público.

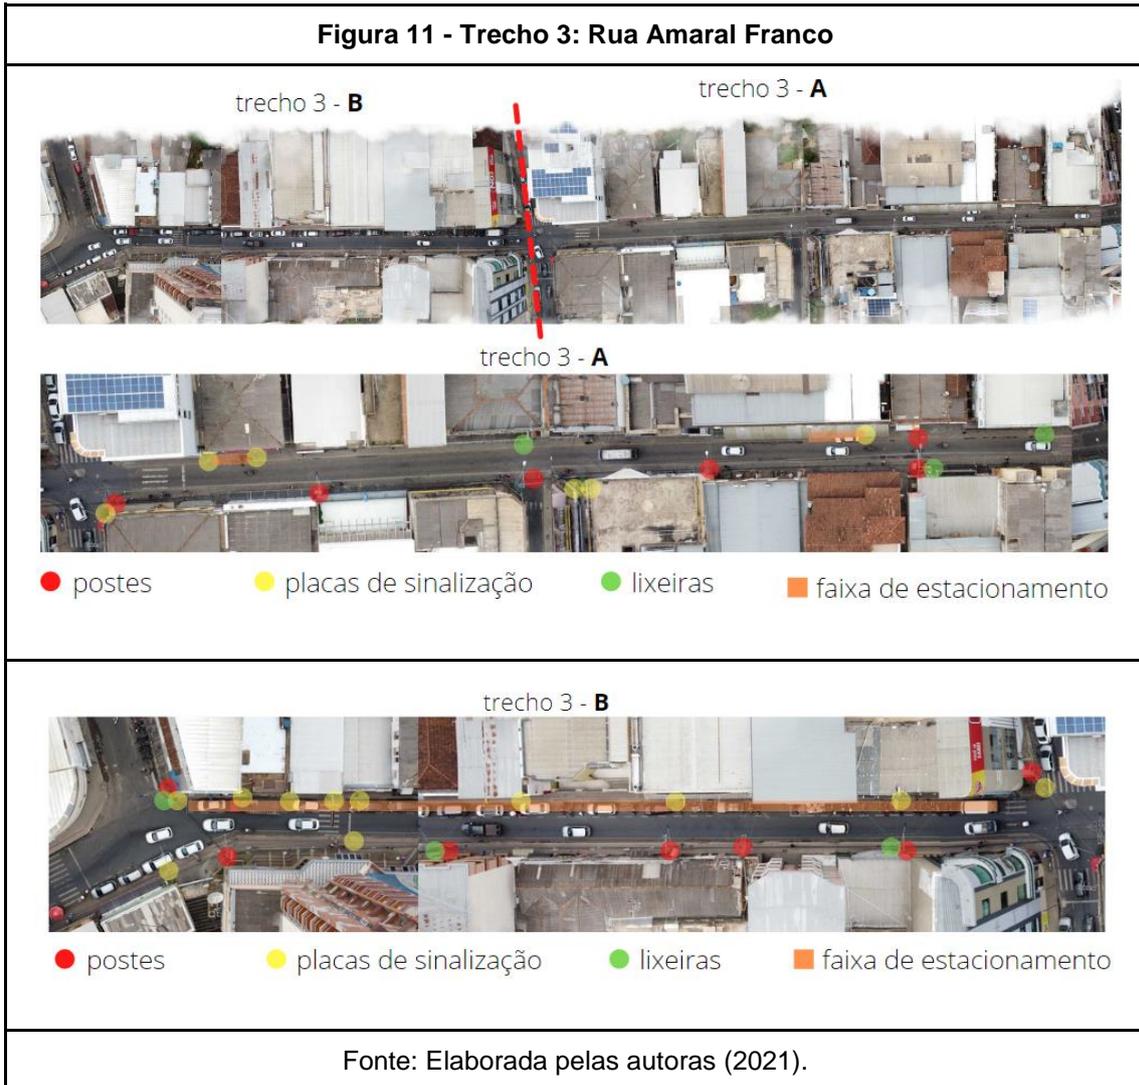
Figura 11 - Trecho 3: Rua Amaral Franco

O trecho 3, da rua Amaral Franco é formado por três quarteirões, o perfil viário desse trecho tem largura total variando de 8,60m a 9,20m. Para avaliação o trecho foi dividido em trechos 3A e 3B devido a intervenções ocorridas no trecho 3A ter resultado em um espaço com características distintas se comparadas ao trecho B.

No trecho 3A há uma faixa de rolagem e não há faixa de estacionamento contínua, o que permite que as calçadas sejam mais largas, medindo 2,65m de cada lado da via com postes predominantemente na calçada da esquerda, e, observando a intervenção fica claro que os postes foram mantidos em suas posições originais e ficaram no meio da atual conformação da calçada interferindo no que seria a faixa livre para circulação de pedestres. Já no trecho 3B, há uma faixa de rolagem e uma de estacionamento, o que resulta em calçadas mais estreitas, com 1,45m de largura. Além da diminuição das calçadas observa-se um número maior de placas de trânsito posicionadas ao longo do trecho na calçada do lado direito (mesmo lado em que o estacionamento é permitido) e postes na calçada do lado esquerdo, o que no trecho 3B interfere na passagem livre para circulação de pedestres nas calçadas dos dois lados do trecho em questão.

Outra observação é a ausência de árvores no trecho em função da largura da via, das calçadas e da presença maciça de marquises que avançam sobre as calçadas da Rua Amaral Franco. O trecho é totalmente comercial no nível térreo e predominantemente comercial nos demais pavimentos, havendo poucas unidades residenciais. Tal fato explica o esvaziamento da rua no período noturno.

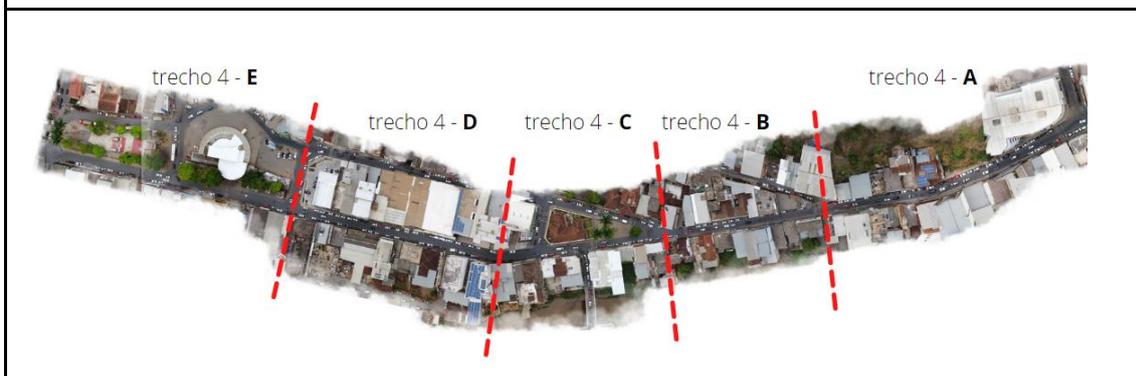
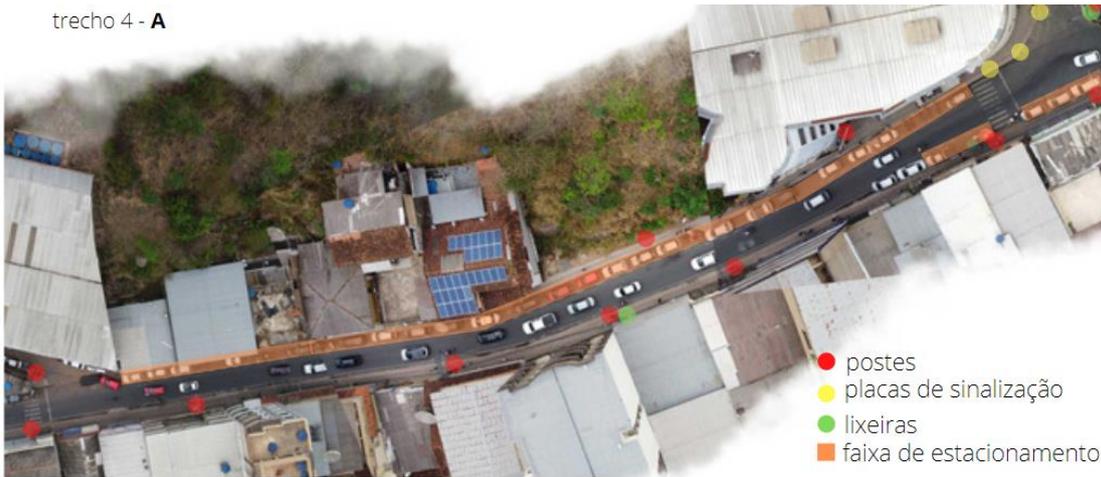
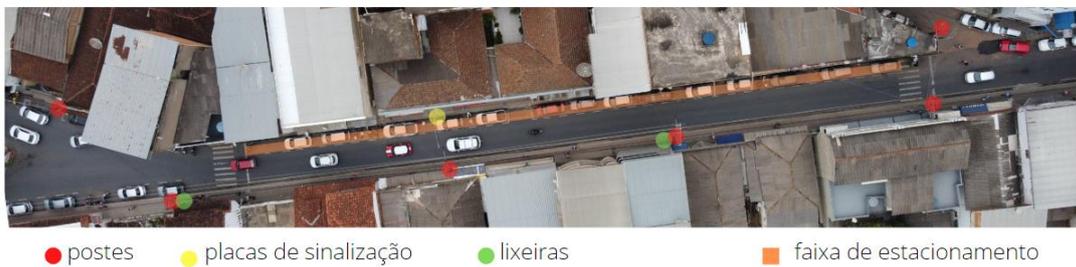
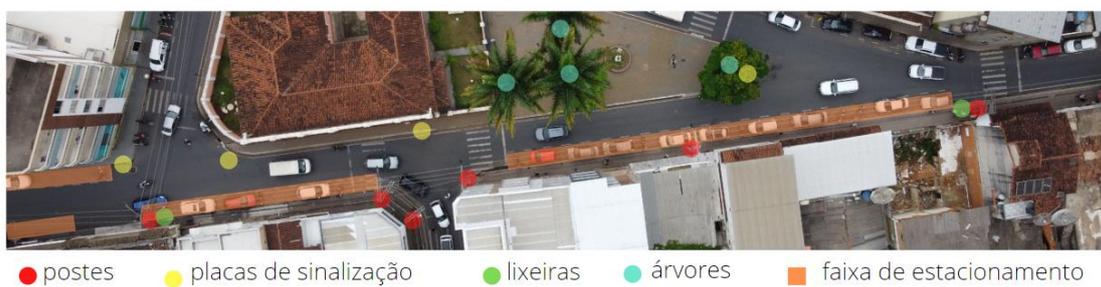
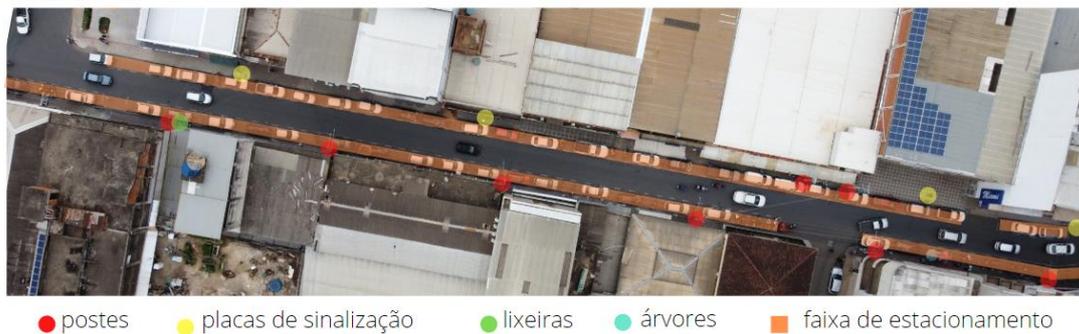
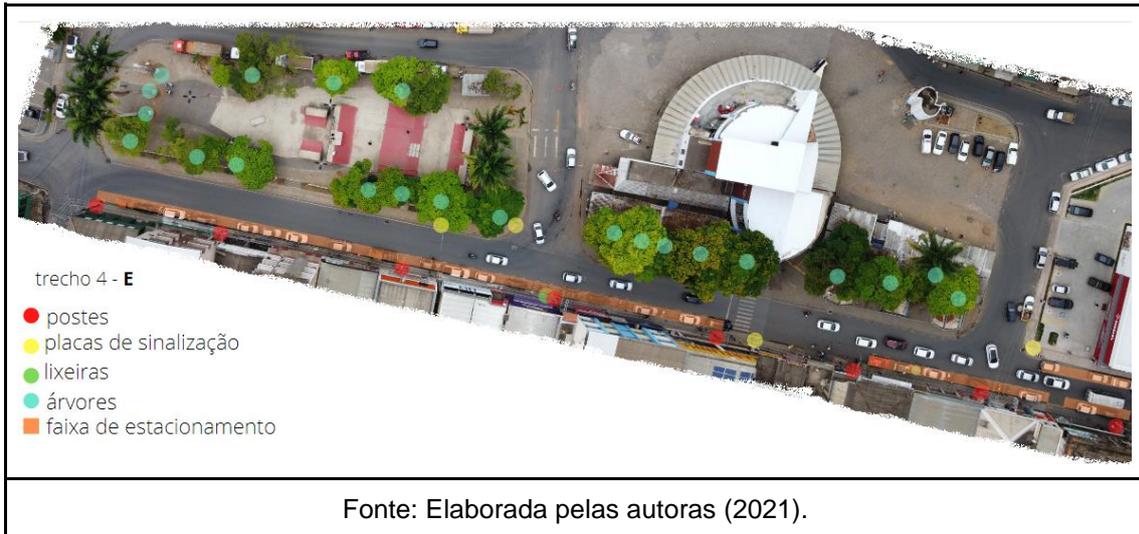
Figuras 14 a 19 - trecho 4: Avenida Salime Nacif

O trecho 4 - Avenida Salime Nacif dá continuidade à rua Amaral Franco, em seu trecho inicial tem largura total de 13,0m com calçadas de 2,20m do lado esquerdo e 1,93m. No início do trecho tem faixa de estacionamento dos dois lados da via e uma faixa de rolagem, mas em seguida mantém a faixa de estacionamento apenas no lado direito. No trecho marcado como 4A a via

diminuiu sua largura de 13,0m para 10,0m, com isto as calçadas têm variação na largura, a calçada da esquerda varia de 2,20m a 1,93m e a da direita tem sua maior largura 1,93m e a menor 1,16m. Nesse trecho observou-se postes predominantemente na calçada esquerda, há poucas placas e lixeiras, e não há árvores ou outros equipamentos urbanos no trecho avaliado. As edificações não apresentam afastamento frontal, com raras exceções, e a maioria possui marquises sobre a calçada.

O trecho seguinte, denominado neste estudo como 4B tem características semelhantes, com largura total de 10m e a calçada do lado esquerdo é mais larga que a do lado direito, sendo 2,15m e 1,26m respectivamente. Os postes ficam do lado esquerdo, na calçada mais larga, e a faixa de estacionamento do lado direito. As edificações são de uso misto e implantadas junto ao alinhamento nos trechos 4A e 4B, sem recuo frontal, tendo beirais e marquises avançando sobre a calçada. O andar térreo é predominantemente comercial e algumas edificações com mais de um pavimento tem unidades residenciais.

No trecho 4C a configuração do espaço se dá de forma um pouco diferente, a largura da via se mantém constante, mas só há edificações do lado esquerdo. O lado direito é uma quadra que abriga a casa de cultura de Manhauçu e o jardim anexo a ela que conforma uma pequena praça. Há também neste trecho uma conexão importante com a rua Antônio Pupim, que distribui o fluxo de veículos para outros eixos da cidade. Seguindo a trajetória do trecho até esta esquina, a calçada da esquerda mantém o padrão dos trechos 4A e 4B, com 2,31m e do lado direito a praça da casa de cultura, porém após o cruzamento com a rua Antônio Pupim a calçada do lado esquerdo diminui para 1,42m e a do lado direito 1,70m. A largura total da via começa a aumentar chegando a 11,0m no final do trecho.

Os trechos seguintes, 4D e 4E são semelhantes quanto a largura média total de 12,50m, contendo uma faixa de rolagem e duas faixas de estacionamento no trecho 4D e duas faixas de rolagem e uma de estacionamento no trecho 4E. Os trechos se diferenciam quanto ao uso, enquanto no trecho 4D há edificações de uso misto dos dois lados da rua, no trecho 4E elas estão apenas do lado esquerdo pois a rodoviária e a praça Adolfo Assad ocupam todo o lado direito. A partir da esquina com a Rua Antônio Pupim observa-se uma diminuição da largura das calçadas do lado esquerdo que medem em média 1,40m e também um aumento nas do lado direito com largura variando de 1,70m a 2,90m.

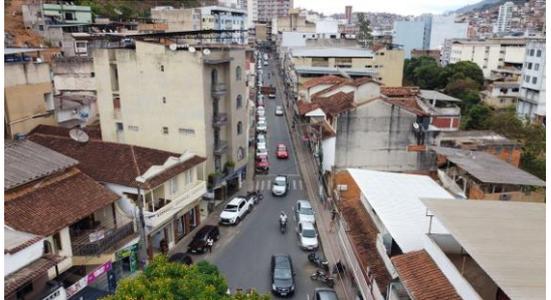
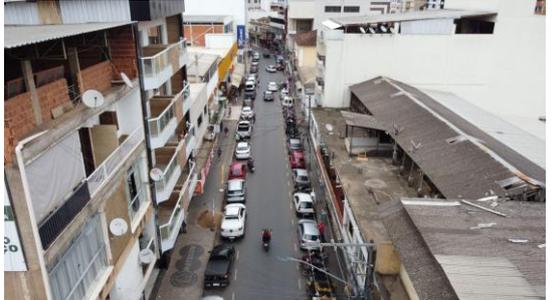
Figura 20 - Vista trecho 4B	Figura 21 - Vista trecho 4D

As figuras 20 e 21 mostram vistas panorâmicas de dois dos trechos analisados da Avenida Salime Nacif, a figura 19 mostra o trecho 4B interseção com o trecho 4C, na imagem pode-se perceber pela escala dos veículo na imagem como a faixa de rolagem é superdimensionada em relação à largura das calçadas e também a calçada mais larga e um dos lados da via. Na figura 20 percebe-se claramente o alargamento da via e a desproporção entre as calçadas.

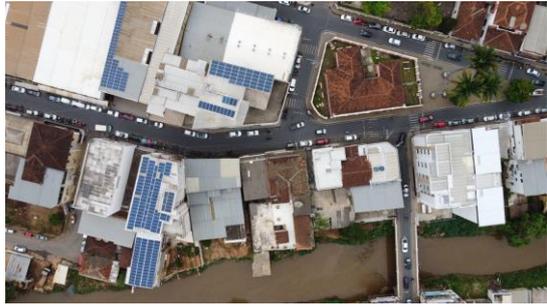
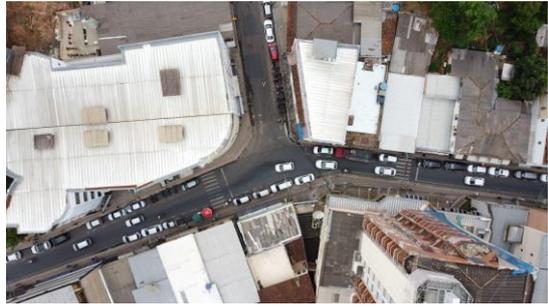
<p>Figura 22 - Vista trecho 4C - Salime Nacif esquina o rua Antonio Pupin</p>	<p>Figura 23 - Encontro ruas Amaral Franco (trecho 3B) e Salime Nacif (trecho 4A)</p>

A figura 22 mostra de forma mais abrangente o trecho 4C da avenida Salime Nacif, esquina com a Rua Antônio Pupin. Nesse ponto ocorre uma mudança de sentido no trânsito de veículos sendo este um importante ponto nodal da região central da cidade. A Figura 22 mostra a interseção da Rua Amaral Franco em seu trecho 3B e a Avenida Salime Nacif em seu trecho 3A demonstrando a diferença do perfil viário entre ambas.
