III SEMINÁRIO NACIONAL SOBRE URBANIZAÇÃO DE FAVELAS - URBFAVELAS  
Salvador - BA - Brasil

CARÊNCIAS HABITACIONAIS EM MORADIAS AUTOCONSTRUÍDAS: ESTUDO DE CASO EM  
CARUARU-PE

## **Carências habitacionais em moradias autoconstruídas: estudo de caso em Caruaru-PE**

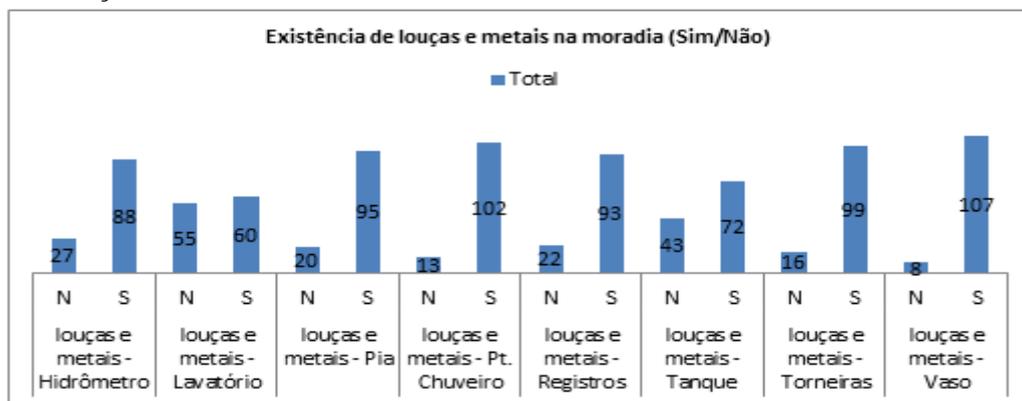
Figura 2 - Louças e metais.

Sobre a presença de louças e metais na moradia (Figura 2), foi questionado sobre a existência de hidrômetro, lavatório, pia na cozinha, chuveiro, registros, tanque, torneiras e vaso. Mais de 75% das unidades possuem as louças e metais questionados. Apenas o componente do lavatório apresentou um percentual menor, 48% dos domicílios não possuíam lavatório.
