ANÁLISE DE RISCO GEOLÓGICO-GEOTÉCNICO DA OCUPAÇÃO ESPERANÇA, OSASCO-SP.

Sessão Temática: ST04. Ambiente construído, tecnologia e sustentabilidade

PIGNONI, Raíssa¹; Graduação em Engenharia Civil; Instituto Federal de São Paulo

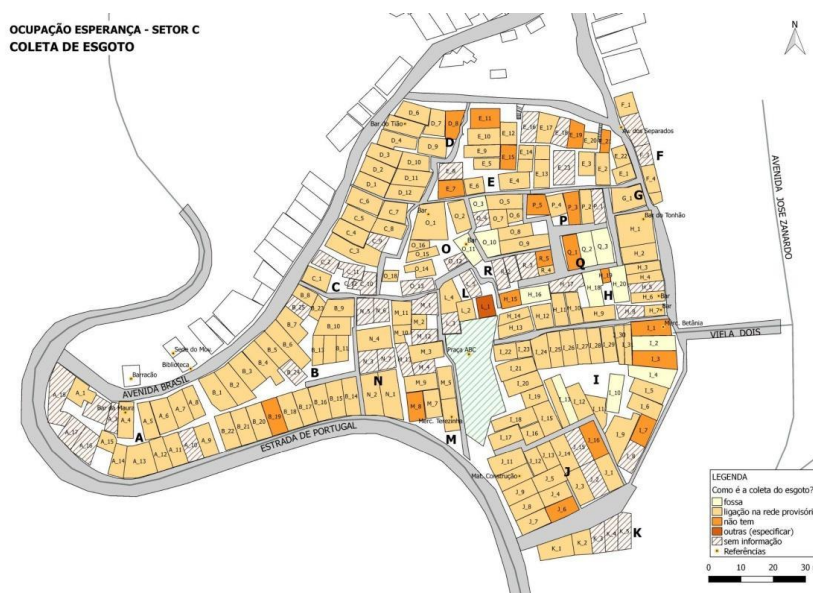
Figura 9: Mapa de coleta de esgoto do setor C

Além disso, no setor C o abastecimento de água e energia elétrica é irregular. As águas cinzas e esgoto são jogadas a céu aberto principalmente na área central, enquanto em algumas vielas mais consolidadas há uma rede provisória de esgoto à qual boa parte das moradias estão conectadas (Figura 9). Essa rede se mistura com a rede de água pluvial e ambas se conectam à rede da concessionária na Estrada Portugal. Deve-se ressaltar que a ausência de infraestrutura urbana somada a topografia acidentada e as interferências antrópicas, colaboram para as condições de risco geológico-geotécnico e hidrológico, potencializando processos de escorregamento de solo (AMBIENTE TRABALHOS, 2021A).

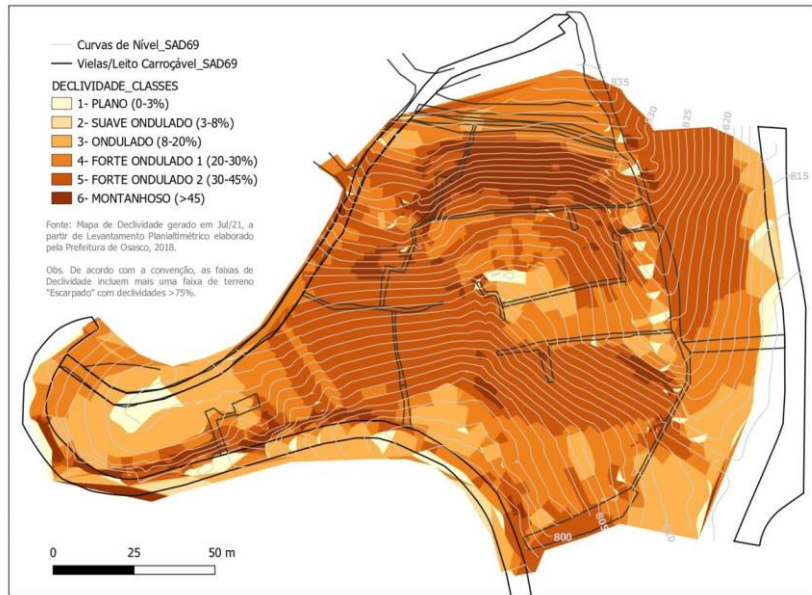
Figura 10: Carta de declividade do setor C

Ao fazer a análise da carta de declividade do setor C (Figura 10) gerada em julho de 2021 com base do LEPAC de 2018 disponibilizado pela PMO, podemos afirmar de maneira geral que a área possui grande declividade. Apesar da macrozona, naturalmente apresentar grandes inclinações, a Figura 9 apresenta que a ocupação está inserida numa região de baixa suscetibilidade a escorregamentos, de acordo com os critérios de descrição de indicadores destrutivos das edificações indicados no Anexo 2, e não apresenta suscetibilidade de ocorrer inundação por estar afastada e a cotas bem acima dos cursos de água existentes. Dessa forma, o processo de deflagração do escorregamento é agravado principalmente por causa das interferências antrópicas dos moradores, conforme mostra a Figura 12.

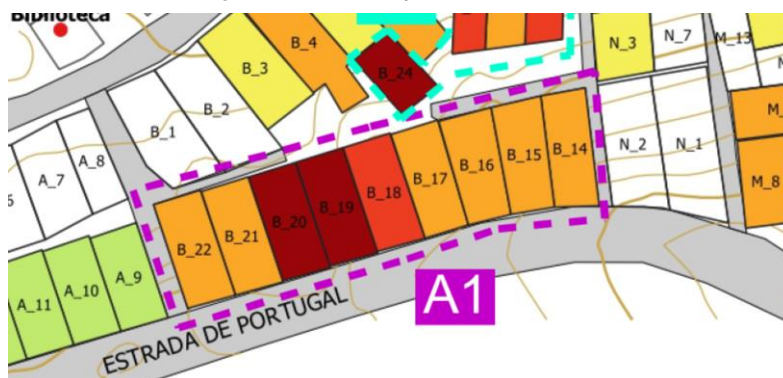
Figura 13: Localização da Área 1 (A1)

A classificação de risco da Área 1 está relacionada à escavação do solo para abertura de espaço para construção de casas de alvenaria no nível da rua, formando taludes de cortes de aproximadamente 3,00 m e inclinação de 90° sem cobertura ou contenção adequada, ocasionando um risco iminente de escorregamento. Nesta área 1 localizam-se os lotes lindeiros à Estrada Portugal (Figura 13).

Há três processos atuantes na área (A1) dos tipos (3), (4) e (5), sendo o último risco “Muito Alto” que será abordado neste estudo de caso. O Anexo 2 apresenta indicadores de processos destrutivos nas edificações e níveis de risco. No processo do tipo (5) envolve duas moradias (Figura 14), são encontradas situações geotécnicas e hidrológicas relevantes, as edificações não contam com contenções e/ou estruturas de drenagem construídas. As casas consolidadas são de alvenaria, logo possuem baixa vulnerabilidade. Nesta área, há lotes vazios, porém estão em vias de serem construídas moradias de alvenaria.

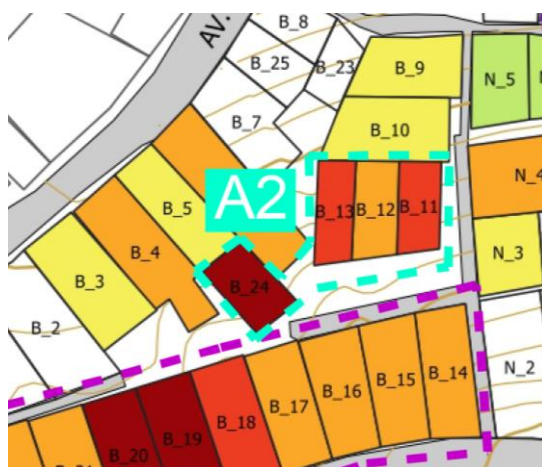
Figura 15: Localização Área 2 (A2)

A classificação de risco da Área (A2) está relacionada às moradias de madeira com alta vulnerabilidade que estão na crista dos taludes de corte feitos na A1 ocasionando o risco iminente de escorregamento. Nesta A2 localizam-se os lotes que estão imediatamente acima dos taludes de aproximadamente 3,00 m escavados a 90° para abrirem espaço para casas de alvenarias lindeiras à Estrada Portugal (Figura 15).

Há três processos atuantes na A2 dos tipos (3), (4) e (5), sendo o último risco “Muito Alto” que será abordado neste estudo de caso. No processo do tipo (5) envolve uma moradia (Figura 16), onde também são encontradas situações geotécnicas e hidrológicas relevantes. A casa consolidada é de madeira, logo possuem alta vulnerabilidade.
