Reestabelecendo conexões: análise e percepção da Praça José Bonifácio, Cachoeira do Sul.

Sessão Temática: ST02. Espaço urbano e regional: análise, planejamento e projeto

PAHIM, Raquel Tatsch de Figueiredo; Graduada em Arquitetura e Urbanismo; Universidade Federal de Santa Maria

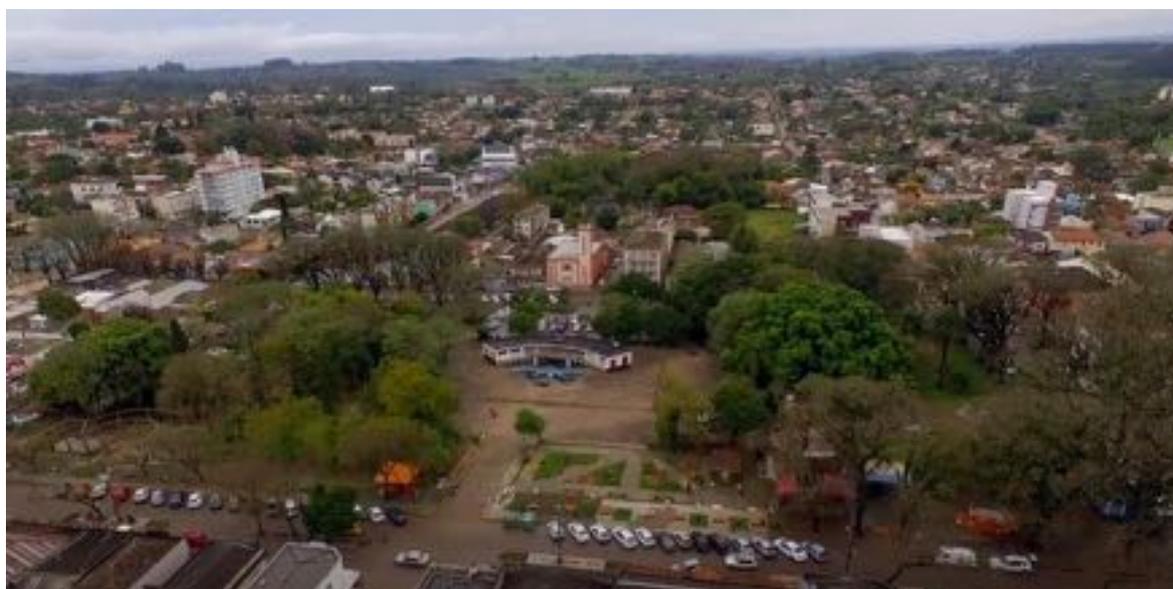
Figura 1: Imagem aérea da praça José Bonifácio

O intuito é que a Praça José Bonifácio (Figura 1) seja um espaço público de lazer que valorize ainda mais a área central de Cachoeira do Sul, e que estabeleça novas conexões com a população e com o município, se tornando um lugar com mais vitalidade e mais propósito. Desse modo, este artigo tem como objetivo analisar a Praça José Bonifácio e suas vias adjacentes, bem como entender, através da percepção dos usuários, a utilização de seus espaços, tendo em vista a sua revitalização.

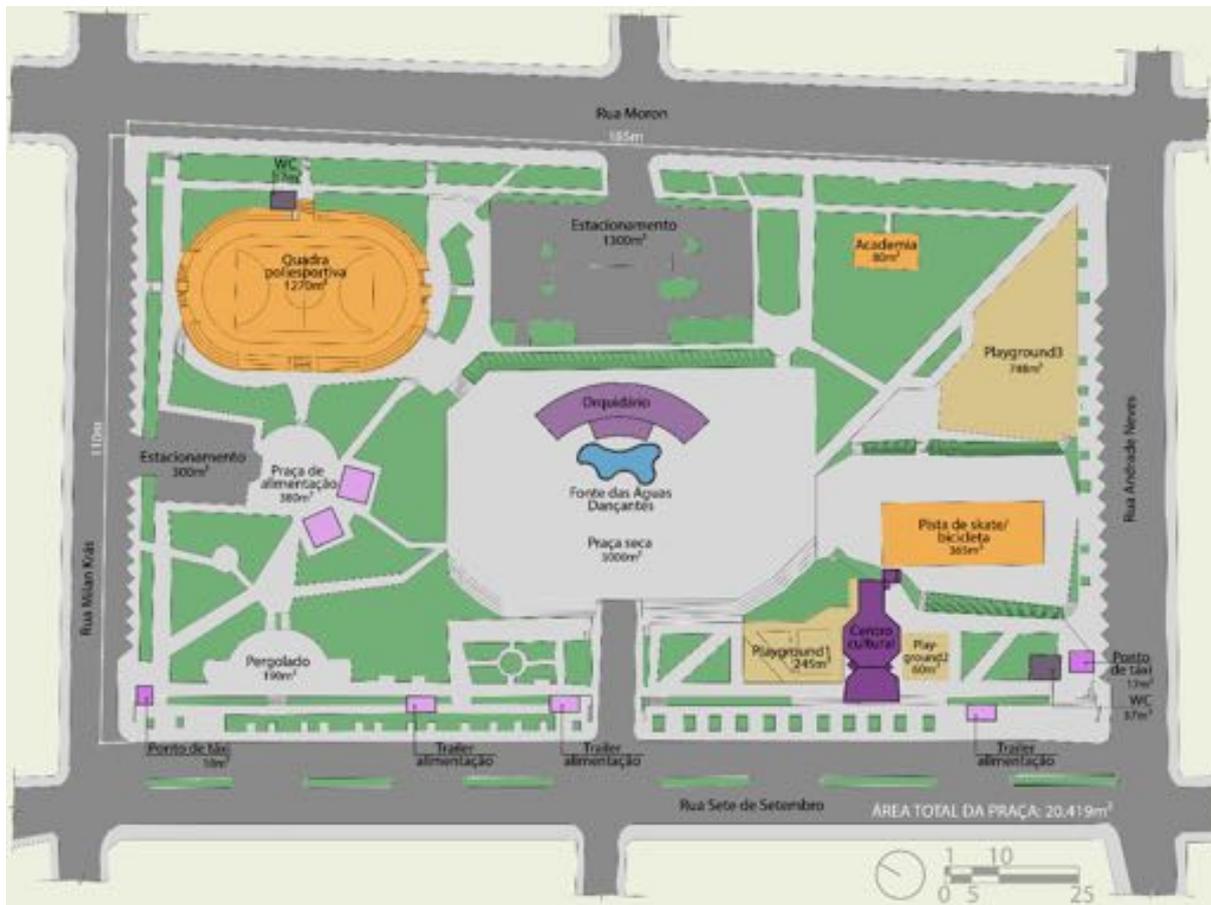
Figura 4: Implantação da praça José Bonifácio mostrando os usos existentes em sua extensão.

A praça José Bonifácio, em sua extensão de em torno de 185mx110m, é um espaço de 20.419m² com usos diversificados, em decorrência das transformações que enfrentou. É cercada por quatro vias, representadas no mapa da Figura 4: Rua Sete de Setembro, Milan Krás, Moron e Andrade Neves. A Rua Sete de Setembro é uma das principais da cidade e é considerada uma via coletora, possuindo um grande fluxo de veículos. A rua Andrade Neves também é uma via coletora, enquanto a Moron e Milan Krás são classificadas como locais. Nos intervalos das ruas que ocorrem ao redor da praça, A Sete de Setembro e a Milan Krás são vias de sentido único, e a Andrade Neves e a Moron de sentido duplo.

O “acesso principal” da praça é a Rua Sete de Setembro. A calçada possui alguns bancos voltados para a via intercalados com canteiros, e atrás existe um playground infantil. Também, voltados para a face dessa via, encontram-se alguns trailers que vendem alimentos.

Além desse parquinho infantil, existem outras duas áreas na praça destinadas ao mesmo uso. Um também é voltado para a via Sete de Setembro, e outro está localizado na esquina da Rua Moron com a Rua Andrade Neves. Esse playground é cercado, podendo ser acessado por um caminho interno da praça.

O antigo Bar América, ainda popularmente denominado dessa forma, também localizado na Rua Sete de Setembro, atualmente é um centro cultural. A edificação geralmente é utilizada como apoio para eventos que ocorrem na praça, desde algumas feiras, como também concentração para manifestações políticas.

O pergolado e o ringue de patinação, que atualmente é uma quadra poliesportiva construídos em torno de 1928, continuam existentes. A pérgola foi restaurada algumas vezes mas encontra-se em um estado de preservação relativamente deteriorado, onde nenhuma das vigas é original. Ambos elementos constam no Inventário do Patrimônio Cultural de Cachoeira do Sul, desenvolvido pelo COMPAHC em 1989.

Além da quadra poliesportiva, a praça possui outros espaços destinados a atividades físicas: a academia ao ar livre e uma pista de skate e bicicleta. A face da praça José Bonifácio voltada para a Rua Andrade Neves conta com duas mesas de xadrez.

Uma das principais áreas da José Bonifácio e que ocupa uma grande extensão total do espaço, é a praça seca localizada no centro, onde está implantada a Fonte das Águas Dançantes e o antigo orquidário. Essa edificação encontra-se sem uso, enquanto a fonte funciona no verão. Ambos são inventariadas pelo Inventário do Patrimônio Cultural de Cachoeira do Sul. Esse espaço é cercado por uma “arquibancada”, se transformando em uma espécie de anfiteatro. Nesse local ocorrem, ocasionalmente, alguns eventos, como a Feira do Livro Municipal.

Uma das áreas na praça é destinada à alimentação onde estão alocados dois quiosques, sendo que apenas um deles está em funcionamento atualmente. Sabendo que existem alguns trailers na Rua Sete de Setembro, acredita-se que os comerciantes preferem esse espaço pelo movimento ao espaço no interior da José Bonifácio.

A praça conta com dois espaços destinados à banheiros, um com acesso pela Rua Moron e outro pela Rua Sete de Setembro. Também, nas duas esquinas da praça na via principal, existem pontos de táxi.

Todas as vias da praça possuem estacionamentos, em alguns momentos vagas paralelas à calçada, mas a maioria é oblíquo. Além disso, dentro do perímetro da praça existem dois espaços de estacionamento: um com acesso pela Rua Milan Krás e outro pela Rua Moron.

As demais áreas da praça são utilizadas como caminhos. A praça possui uma vegetação bastante densa e diversos canteiros em seu perímetro e entre os percursos. Em relação à infraestrutura, a iluminação é uma das principais deficiências da praça. Durante a noite, o local é pouco iluminado, se tornando perigoso e não utilizado. A vegetação bastante densa pode influenciar também nessa sensação, não tornando o espaço tão convidativo em determinados horários.

A praça possui bancos que são principalmente voltados para as vias, com algumas exceções no interior, além da arquibancada central. O local também possui uma boa infraestrutura de lixeiras, sobretudo no perímetro da praça e algumas nos caminhos internos.

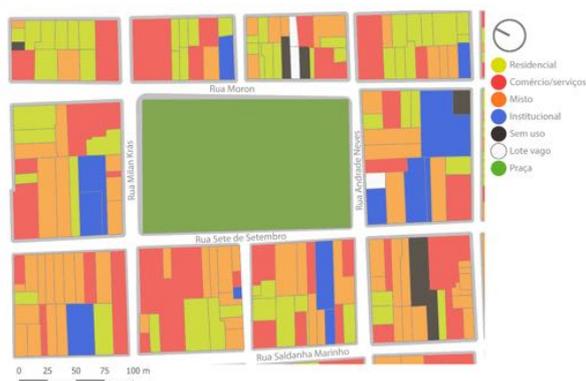
Figura 5: Mapa de uso do solo urbano no entorno da Praça José Bonifácio.

No que se refere ao uso do solo dessa região, na Figura 5, identifica-se que os lotes são bem divididos entre residencial, misto e comercial. É uma região com bastante uso comercial no térreo, principalmente a Rua Sete de Setembro. Isso faz com que esta seja

uma via extremamente movimentada durante o dia, com diversas lojas, farmácias e agências de banco.

A Moron é uma rua bastante movimentada por veículos, mas não existem atrativos para pedestres, o que acaba também prejudicando o uso da José Bonifácio. Essa via, no trecho mais próximo à praça, possui algumas edificações residenciais, um estacionamento privado e o espaço vazio já mencionado. A Milan Krás, diferente das outras ruas, possui alguns restaurantes que funcionam durante o dia, mas não trazem tanto movimento para a via. A Andrade Neves possui alguns edifícios residenciais com térreo comercial.

O trecho da Rua Saldanha Marinho que faz parte do recorte, é uma via com caráter um pouco diferente da Sete de Setembro, onde existem algumas edificações térreas residenciais, outras comerciais, e algumas edificações mistas. Essa via também possui um grande espaço vazio, atualmente fechado por tapumes. Os usos institucionais principais do entorno são uma igreja, biblioteca, Câmara de Vereadores.

É importante apontar que quase não existem estabelecimentos de serviço que funcionam à noite no recorte em estudo. Isso contribui para que, nesse período, se torne bastante insegura a utilização dessa área, principalmente nos trechos próximos à praça, que possuem pouca iluminação.

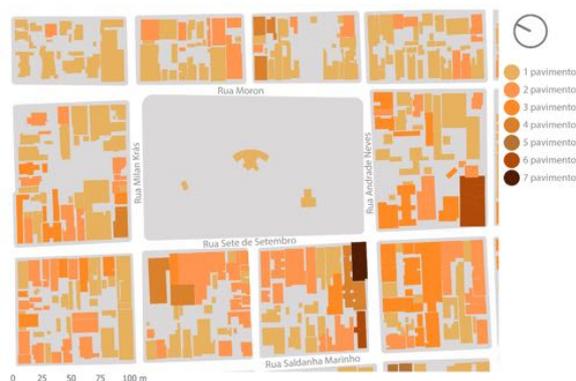
Figura 6: Mapa de gabaritos no entorno da Praça José Bonifácio.

Em relação às alturas das edificações do entorno, percebe-se na Figura 6 que a grande maioria possui entre um e dois pavimentos. Identifica-se na Rua Sete de Setembro uma maioria de edificações de dois pavimentos, mesmo havendo uma quantidade significativa com um e três andares. A Andrade Neves e a Sete de Setembro são as vias com o maior conjunto de edifícios um pouco mais altos que o padrão da região, sendo a maioria de caráter comercial no térreo e residencial no restante dos pavimentos, com exceção do Edifício Brasília, que é comercial e é o único de sete pavimentos no recorte.

A rua Moron é a que possui as edificações mais baixas, cuja maioria varia entre um e dois pavimentos, com exceção de uma edificação de quatro pavimentos e a Igreja Metodista, que possui um pé direito alto e a torre que faz parte da paisagem da área.

É perceptível que recentemente há a tendência da construção de edifícios mais altos em Cachoeira do Sul. Mesmo que as quadras do centro da cidade sejam bastante consolidadas, os lotes vazios ou subutilizados que existem no entorno da praça podem se tornar locais de implantação de novas edificações. Acredita-se que seria importante a utilização desses espaços para movimentar mais pessoas para vias como a Moron, no entanto, a altura que essas edificações podem chegar, pode prejudicar a praça em questões de insolação, por exemplo.

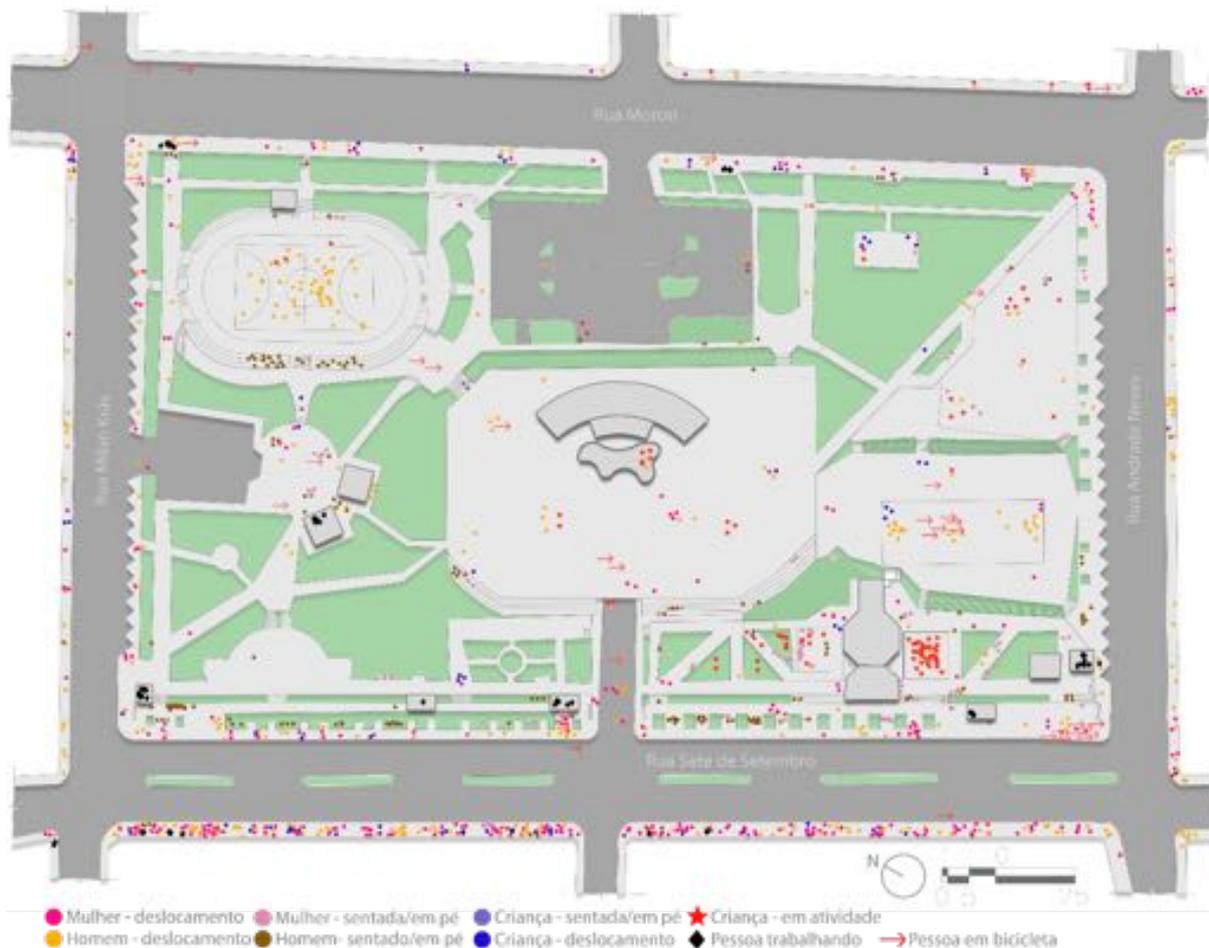
Figura 7: Mapa sobrepondo todas as atividades identificadas na praça e no entorno nas observações de comportamento.

Com os mapas gerados a partir da observação do comportamento da população na praça José Bonifácio e sua sobreposição representada pela Figura 7, foi possível fazer uma análise de como os usuários usam esse espaço.

Das pessoas mapeadas, apenas 11,5% estavam utilizando a praça José Bonifácio como um espaço de permanência sem estar associada a alguma atividade, sendo que 6,5% eram os usuários no sábado e domingo à tarde. Ou seja, os outros seis turnos de mapeamento correspondem a 5% desse tipo de utilização e, levando em conta principalmente a localização da praça, acredita-se que apresenta um nível extremamente baixo de uso.

Em relação às atividades de trabalho, foram observadas duas lavagens de carros na rua Moron, que utilizam a calçada da praça para exercer esse trabalho diariamente. Já os trailers da rua Sete de Setembro geralmente tinham pelo menos uma pessoa em qualquer dia da semana utilizando aquele serviço, no entanto, a praça de alimentação interna da José Bonifácio, onde apenas um quiosque está em funcionamento, não possui uso de permanência tão expressivo. Em alguns momentos da observação, o quiosque estava fechado, mas existiam homens parados na região.

Domingo à tarde é o dia que a praça é mais utilizada enquanto espaço de lazer e permanência, principalmente as duas áreas de playground voltadas para a rua Sete de Setembro. Além disso, domingo foi o único dia em que houveram atividades expressivas na parte central da praça: crianças jogando bola, andando de bicicleta, correndo, etc. Nos demais dias, poucas pessoas ocuparam o espaço – tanto como passagem, quanto como permanência.

A quadra poliesportiva é bem utilizada, visto que foi comum observar homens praticando esportes. No domingo à tarde, dia 12 de junho, foi observado um evento de competição de futebol neste local, onde existiam várias pessoas sentadas na arquibancada da quadra e cerca de 25 pessoas em atividade. Ainda sobre o uso esportivo, a pista de skate e bicicleta é igualmente bem utilizada, sendo percebido também um número relativamente expressivo de uso de bicicleta nas vias do entorno da praça. O uso desses equipamentos de esportes, no mapeamento, equivale a 8,5% da amostra total.

Não foi observada nenhuma pessoa utilizando as mesas de xadrez, nem na atividade de exercícios físicos na academia ao ar livre, apenas algumas crianças brincando eventualmente. O playground cercado da esquina das ruas Moron e Andrade Neves, que ocupa uma área extensa da praça, possui um uso muito reduzido onde, mesmo quando havia utilização do espaço, não havia concentração de pessoas. São três áreas de playgrounds existentes na praça que não possuem vínculos físicos ou visuais, o que prejudica e acaba dividindo completamente o uso desses espaços. O uso de todas as áreas de playground juntas correspondem a 10,7% do mapeamento, sendo uma das atividades mais realizadas no local.

Na área do pergolado, foi observado, entre todos os dias, apenas um homem sentado. Isso mostra que esse espaço, assim como os canteiros do entorno, é muito mal utilizado e sem conexões coerentes com o restante da praça. É importante observar também que nenhum dos canteiros tem “abertura” para ser um espaço de permanência, eles só delimitam os trajetos que devem ser realizados. Isso faz com que a livre apropriação do espaço praticamente não exista, ou seja, a população utiliza os equipamentos oferecidos pela praça, mas tende a não utilizar de forma expressiva os outros espaços. A praça José Bonifácio, mesmo possuindo uma quantidade significativa de canteiros de vegetação, não possui locais que convidem os usuários a, por exemplo, se sentarem na grama.

Também foi possível perceber que as mulheres passam menos pelos caminhos internos da praça do que os homens. Isso pode ser um indicativo de insegurança que o espaço transmite. Segundo Whyte (1980), se uma praça tem uma proporção menor de mulheres do que de homens, algo naquele espaço está inadequado.
